## 改善箇所説明図

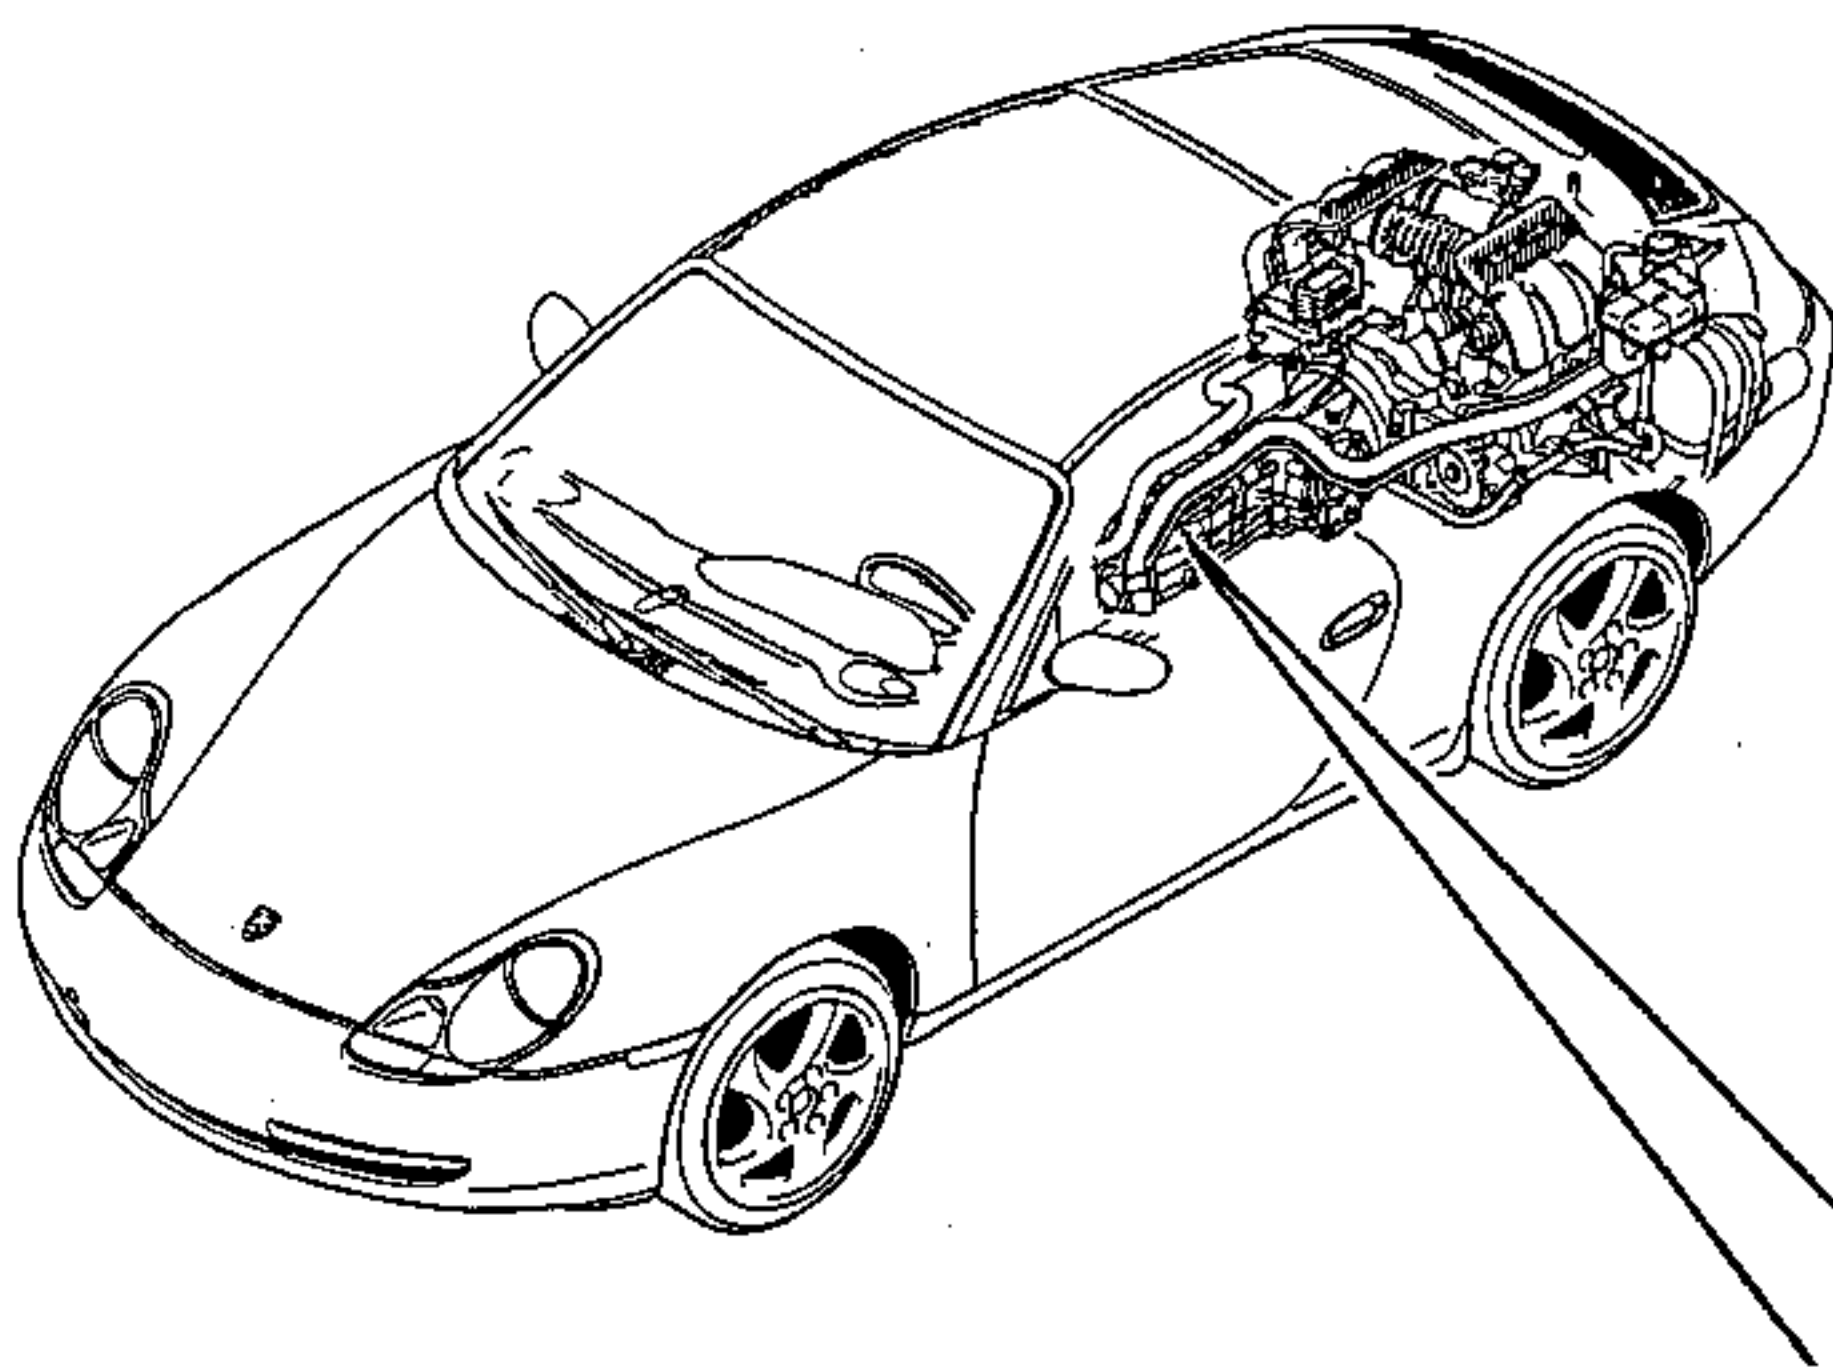
手動変速機

手動変速機付車の動力伝達装置において、製造時に変速機内部の1速、2速用のガイドスリーブ（シンクロ機構を作動させるための部品）が損傷したものがあつたため、変速操作の繰り返しのにより、シンクロ機構が破損して変速操作ができなくなり、最悪の場合、走行不能となるおそれがある。

全車両、手動変速機を新品に交換する。
