## 改善箇所説明図

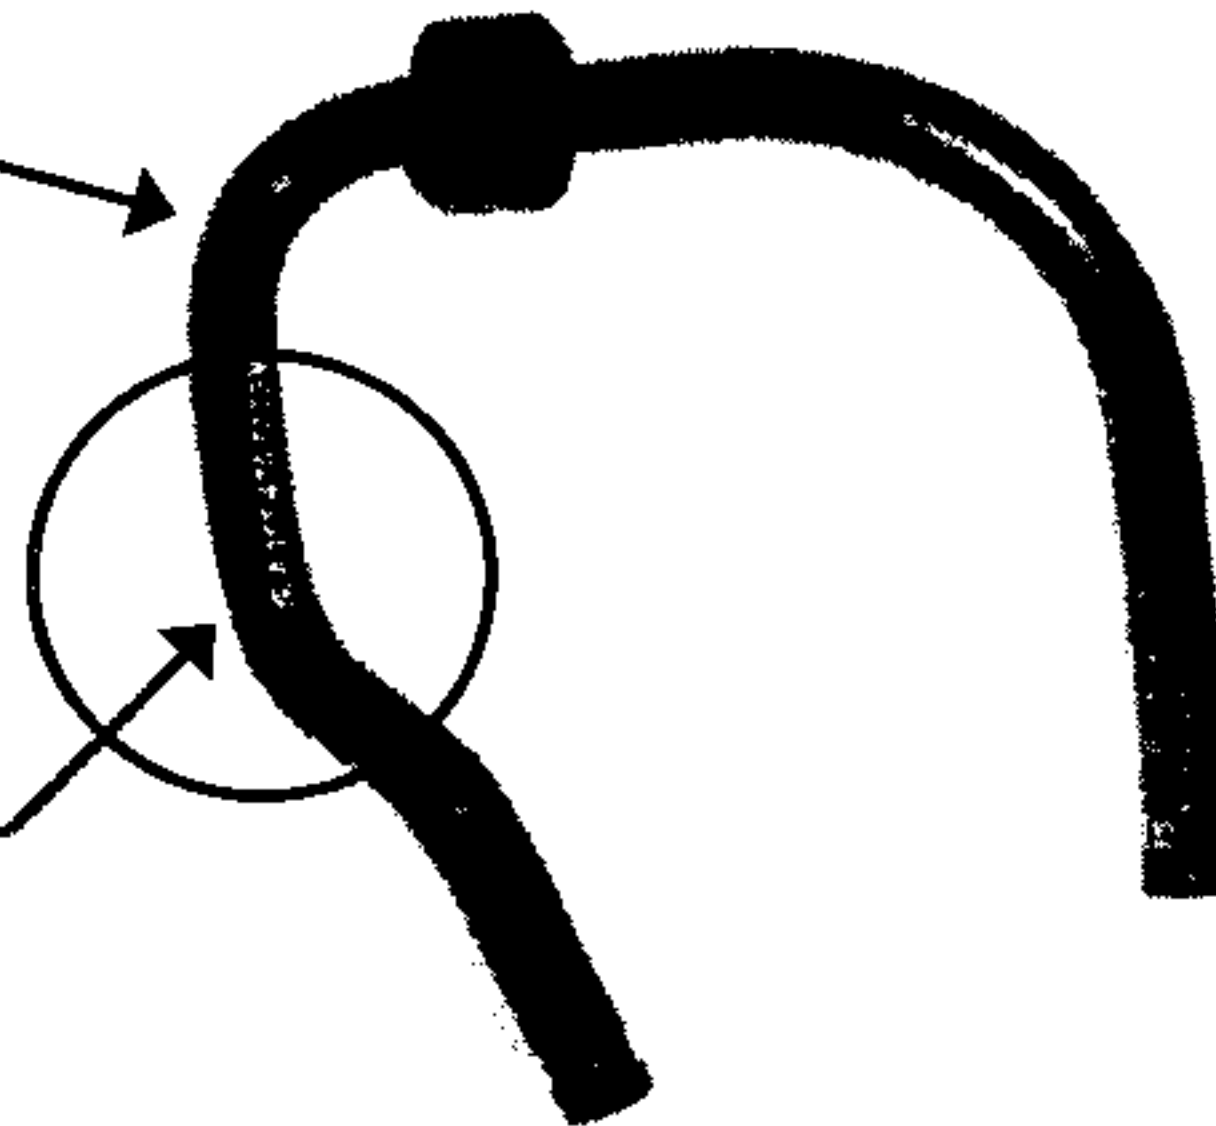
不具合発生箇所

燃料供給ホース

燃料装置において、原動機室内の燃料供給ホースの取り回しが不適切なため、車体の振動によりエアクリーナーケースのエッジ部に干渉することがあり、そのままの状態で使用を続けると、当該ホースが損傷して燃料が漏れるおそれがある。

全車両、燃料供給ホースを点検し、損傷(擦れ痕、凹み)がない場合は当該ホースのエッジ干渉部分にクリップ・スペーサリングを追加する。また、損傷がある場合は当該ホースを対策品と交換する。
