## 改善箇所説明図

### 基準不適合発生箇所

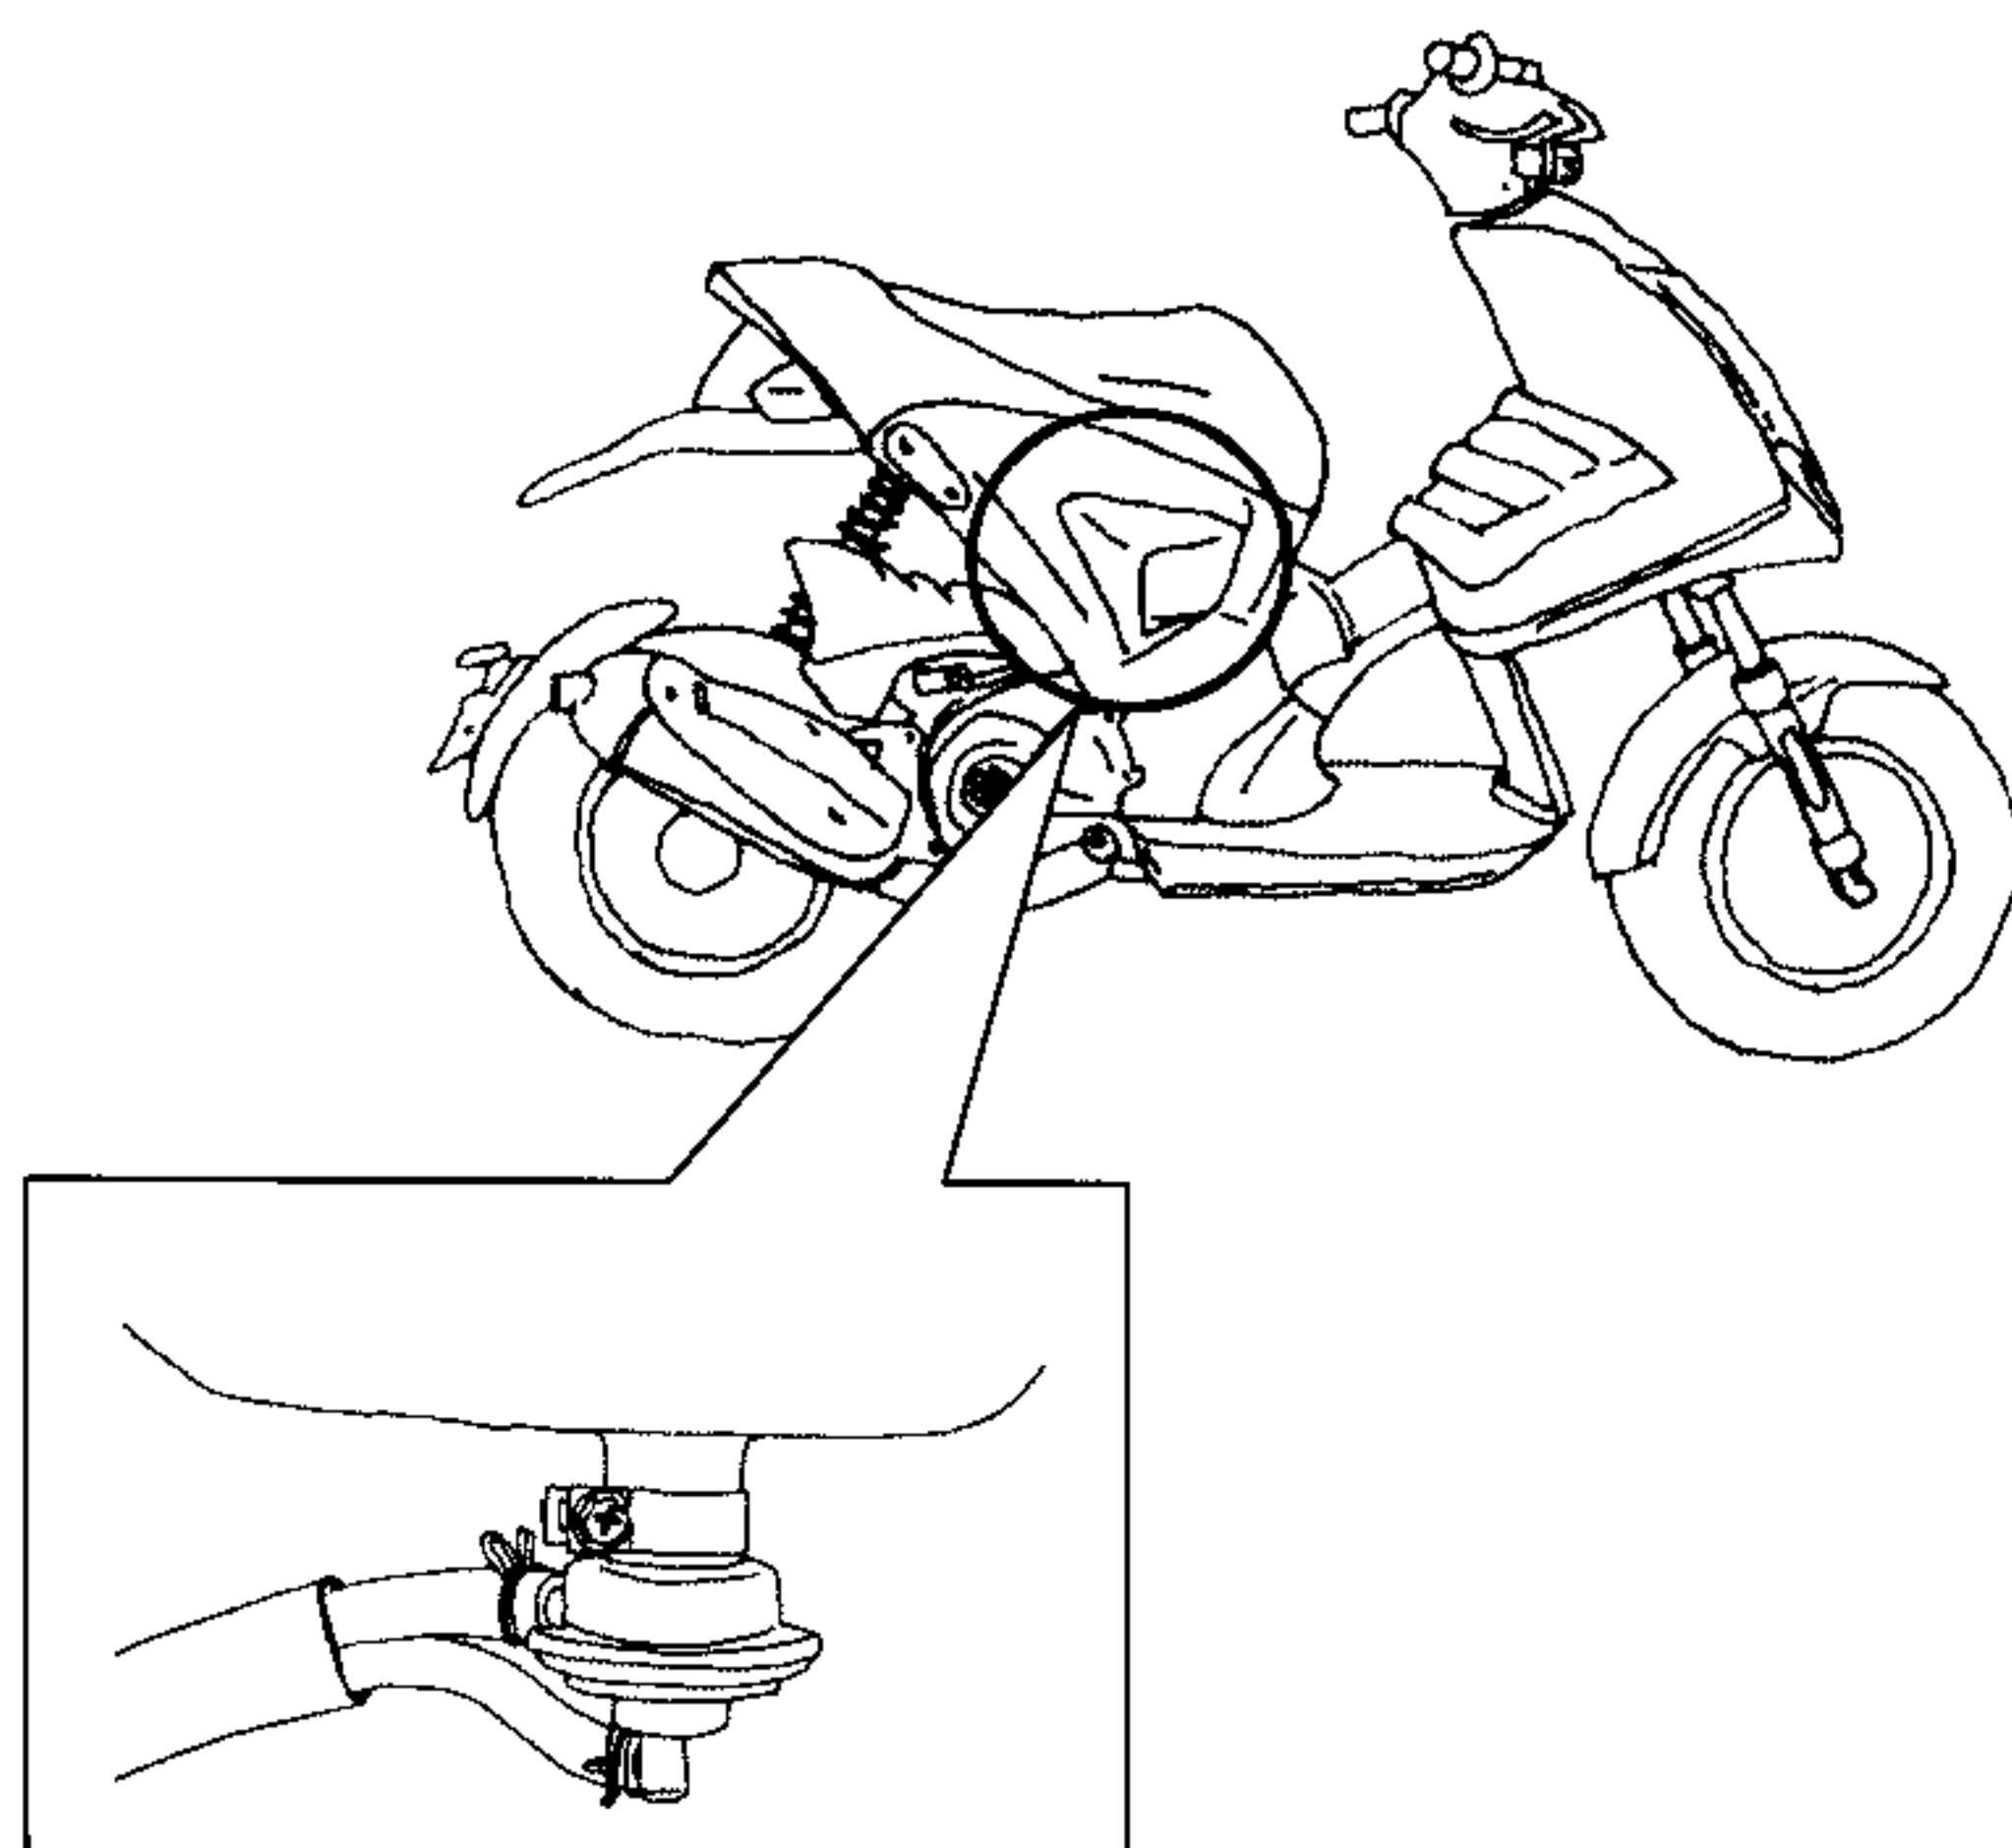
燃料装置において、燃料タンクと燃料コックとの接続部の締付バンドに組付けの不適切なものがあるため、当該接続部が外れて燃料が漏れ、最悪の場合、火災に至るおそれがある。

| 点検時組付け不良 | 点検時良品及び不良修正後 |
|---|---|
| | <p data-bbox="1144 2072 1904 2234">締付バンドを、タンクチューブ部下端(燃料コック組付時上面)より2mmの位置に1.3Nmで締付ける。</p> |

**改善の内容**：全車両、燃料コックの組付け状態を点検し、不適切な組付けの車両は正規の位置及び締付トルクで組付ける。

**識別**：対策車は燃料タンクチューブ部に締付バンド取り付け位置用コーションラベルを貼付する。
