## 改善箇所説明図

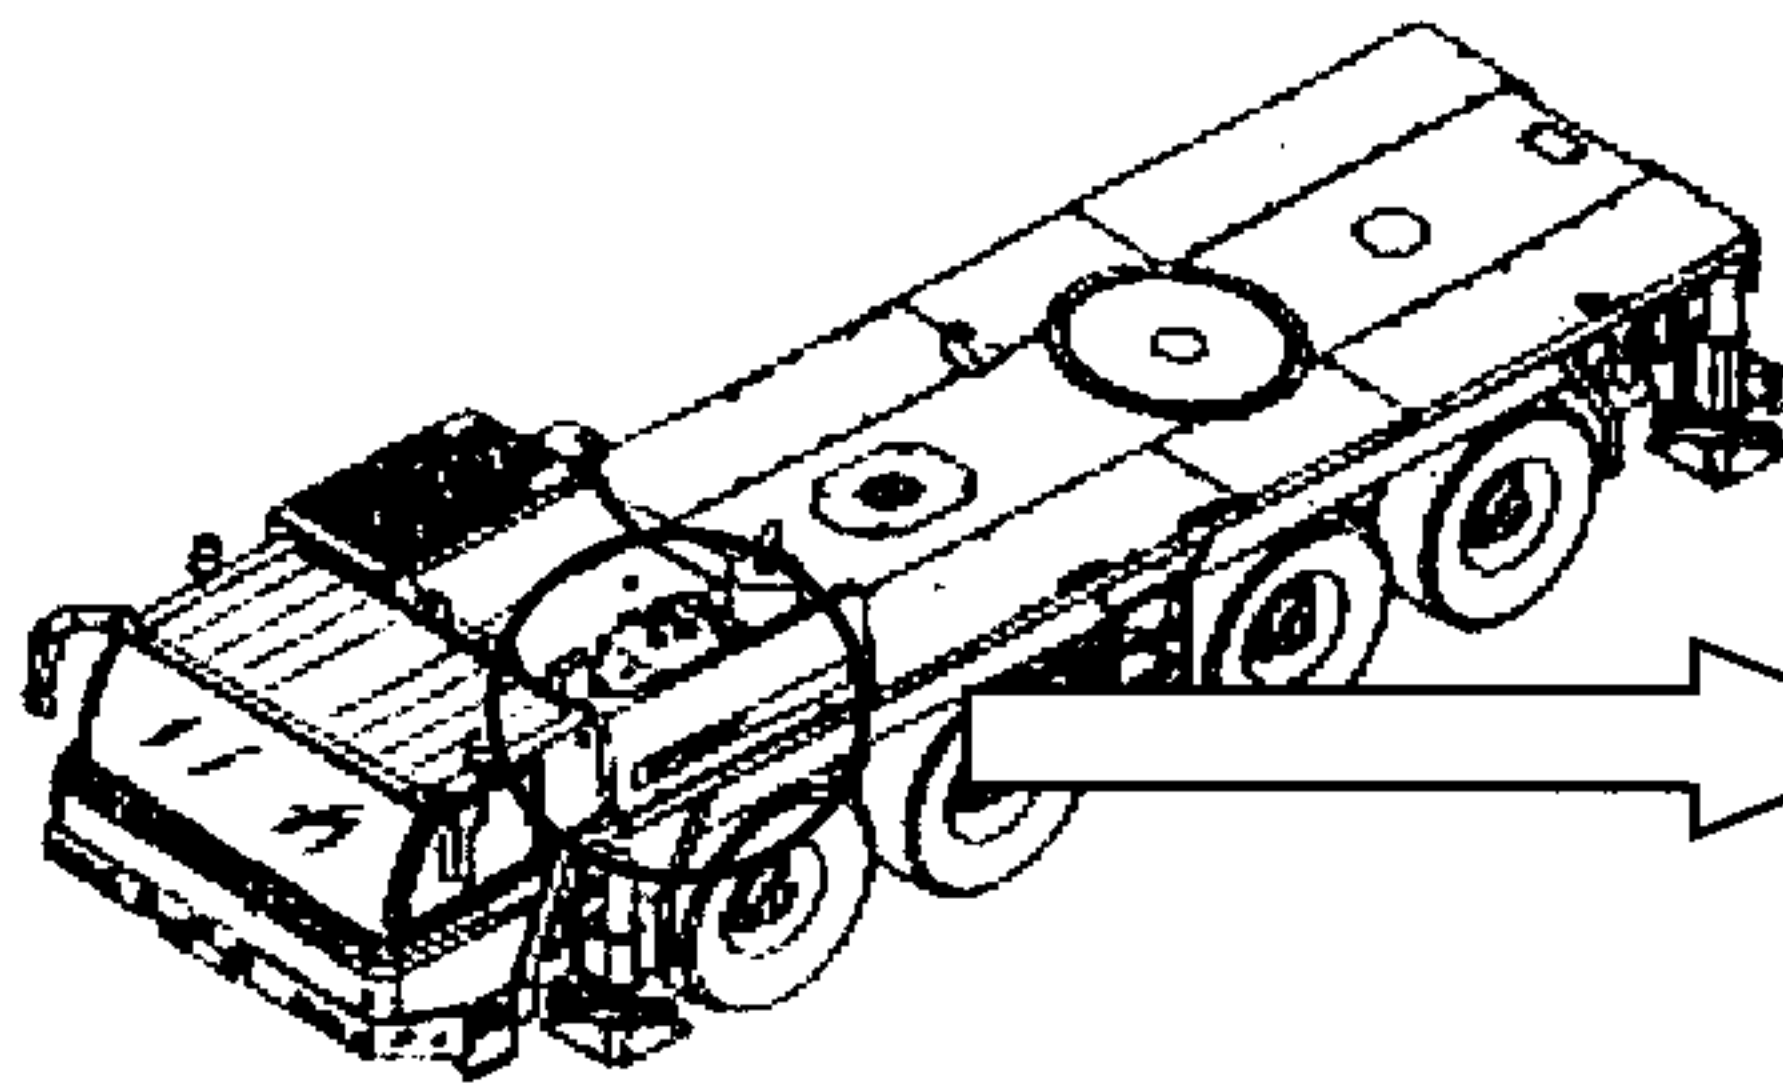
電気装置において、バッテリーへの充電回路に装備しているヒューズの容量が不適切なため、高負荷電流が頻繁に流れた場合にはヒューズが溶断し、バッテリーへの充電がされなくなり、最悪の場合、原動機の再始動ができなくなるおそれがある。

全車両、当該ヒューズとバッテリーへの充電回路配線を対策品に交換する。
