## 改善箇所説明図

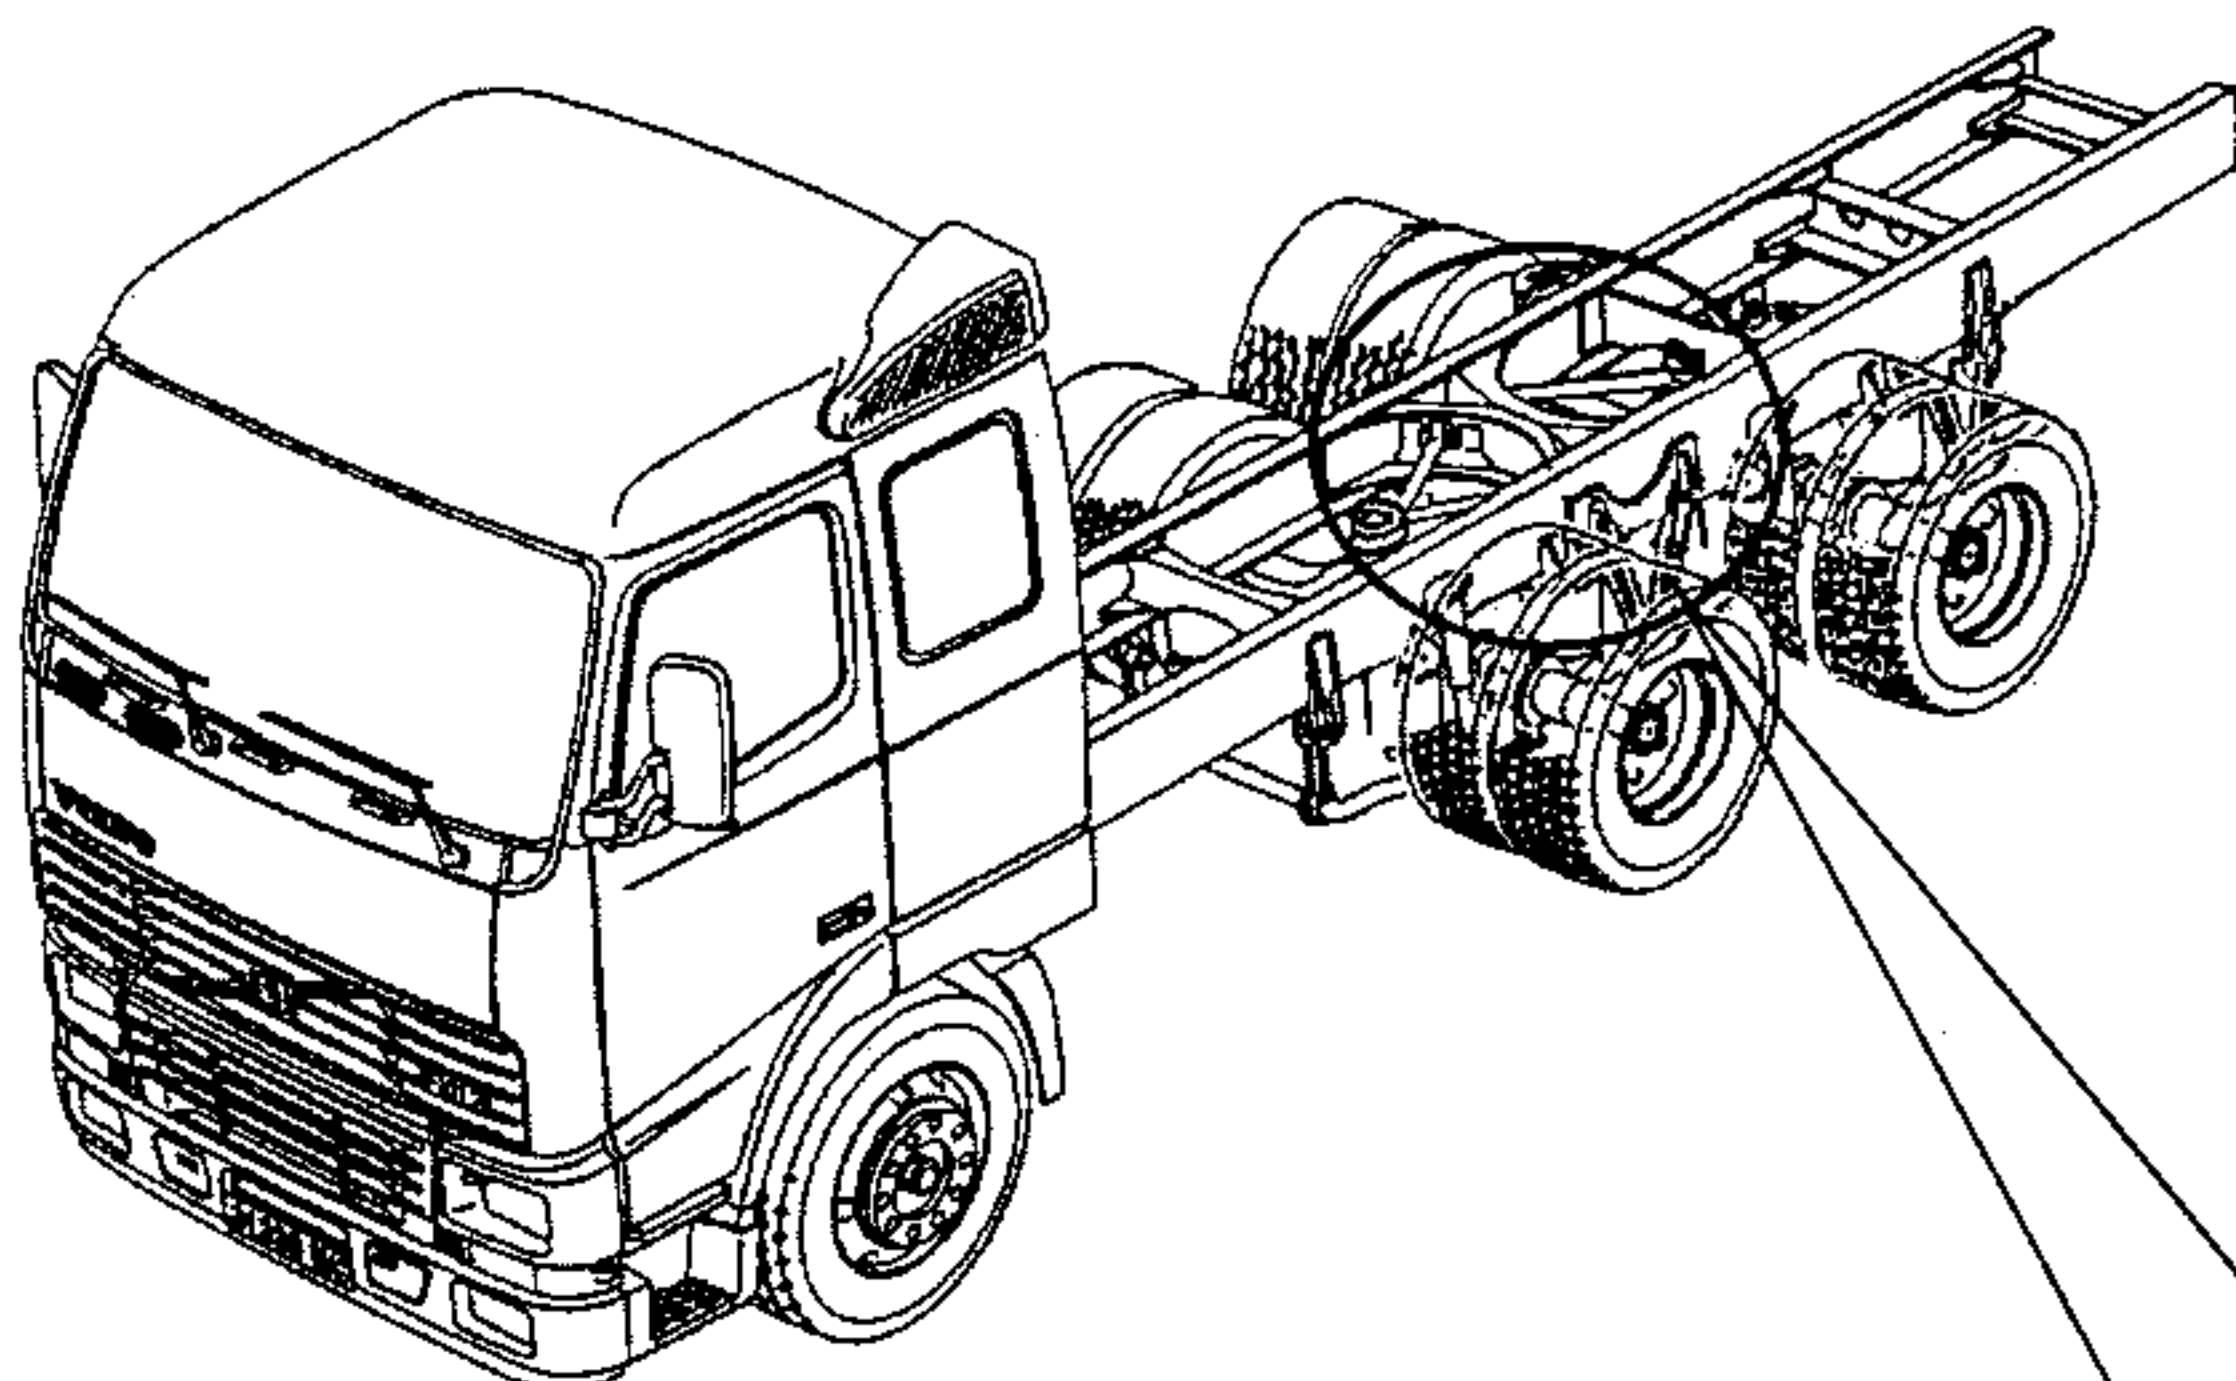
後軸及び後々軸の車軸と車枠とを連結しているV型ステアロッドのジョイント部のダストカバーの気密性が不足しているため、当該ジョイント内部に水が浸入し、内部のボールジョイントに錆が発生するものがある。そのため、そのまま使用を続けると、ボールジョイントの取付ボルトが折損して走行安定性が損なわれるおそれがある。

- 全車両、V型ステアロッドのダストカバー挿入面を点検清掃し、グリースを充填した後ダストカバーを接着剤で密閉する。なお、既にジョイント部に錆が発生している場合は、V型ステアロッドを新品と交換する。
- 全車両、V型ステアロッドのジョイント部に保護ブラケットを取付ける。
