## 改善箇所説明図

### 不具合の内容

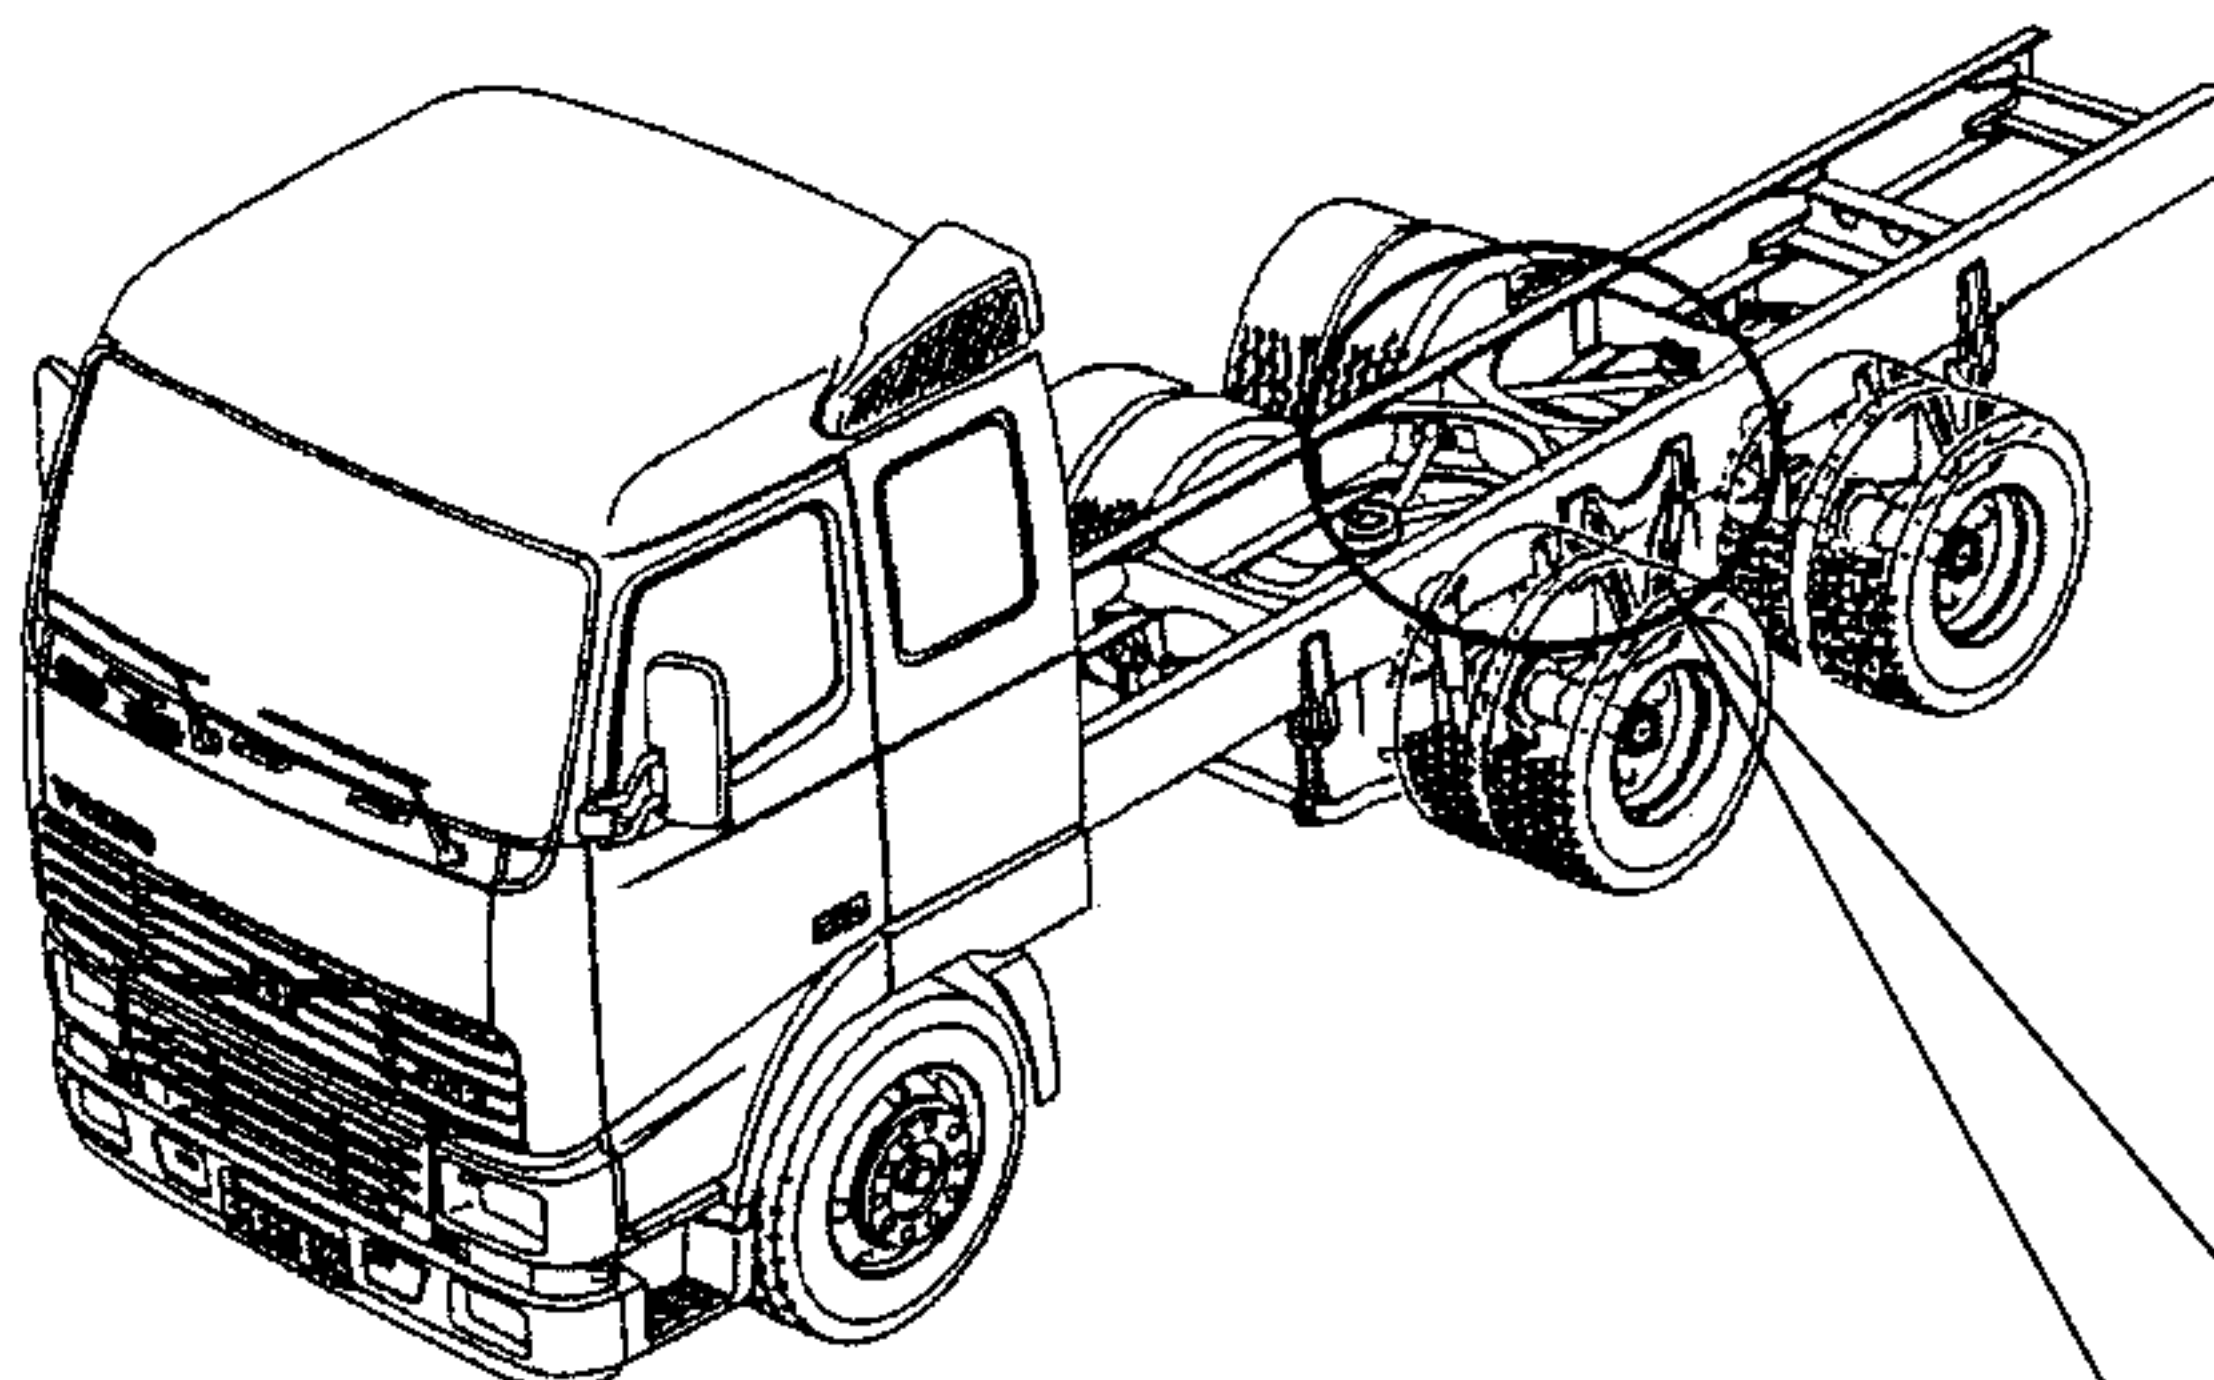
後軸及び後々軸の車軸と車枠とを連結しているV型ステアロッドのジョイント部のダストカバーの気密性が不足しているため、当該ジョイント内部に水が浸入し、内部のボールジョイントに錆が発生するものがある。そのため、そのまま使用を続けると、ボールジョイントの取付けボルトが折損して走行安定性が損なわれるおそれがある。

- 全車両、V型ステアロッドのダストカバー挿入面を点検清掃し、グリースを充填した後ダストカバーを接着剤で密閉する。なお、既にジョイント部に錆が発生している場合は、V型ステアロッドを新品と交換する。
- 全車両、V型ステアロッドのジョイント部に保護ブラケットを取付ける。
