## 改善箇所説明図

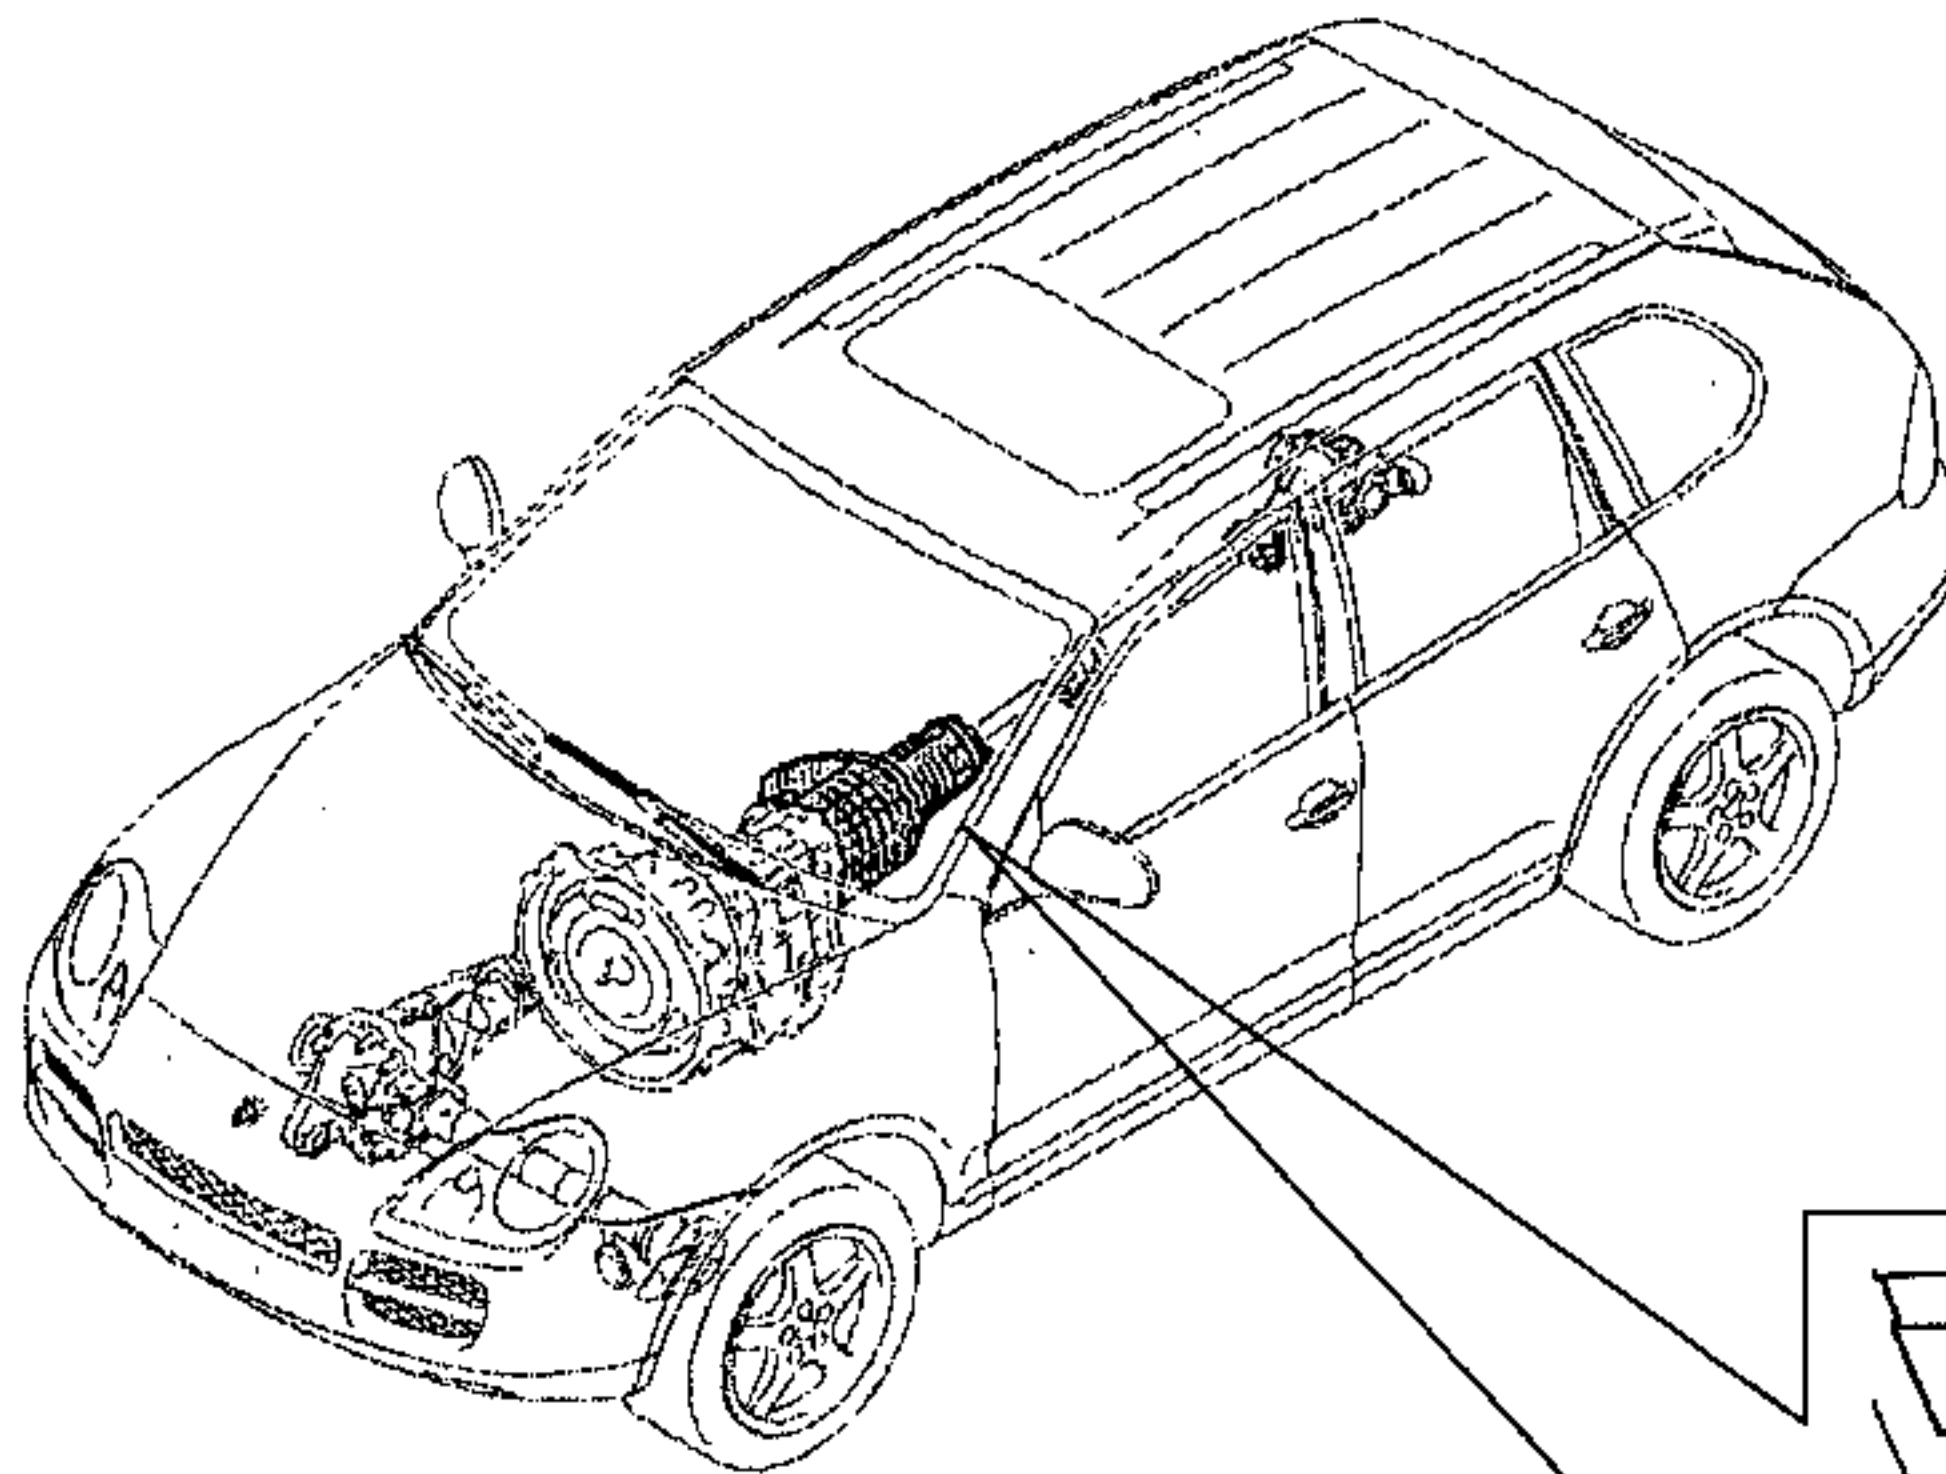
副変速機

副変速機ハウジングの鋳造工程が不適切なため、当該ハウジングにゆがみが生じているものがあり、内部に組み込まれた油圧ポンプが確実に作動しなくなることがある。そのため、副変速機から異音が発生し、最悪の場合、副変速機が破損して走行不能となるおそれがある。

全車両、副変速機のロット番号を点検し、対象となるものは、副変速機を良品と交換する。

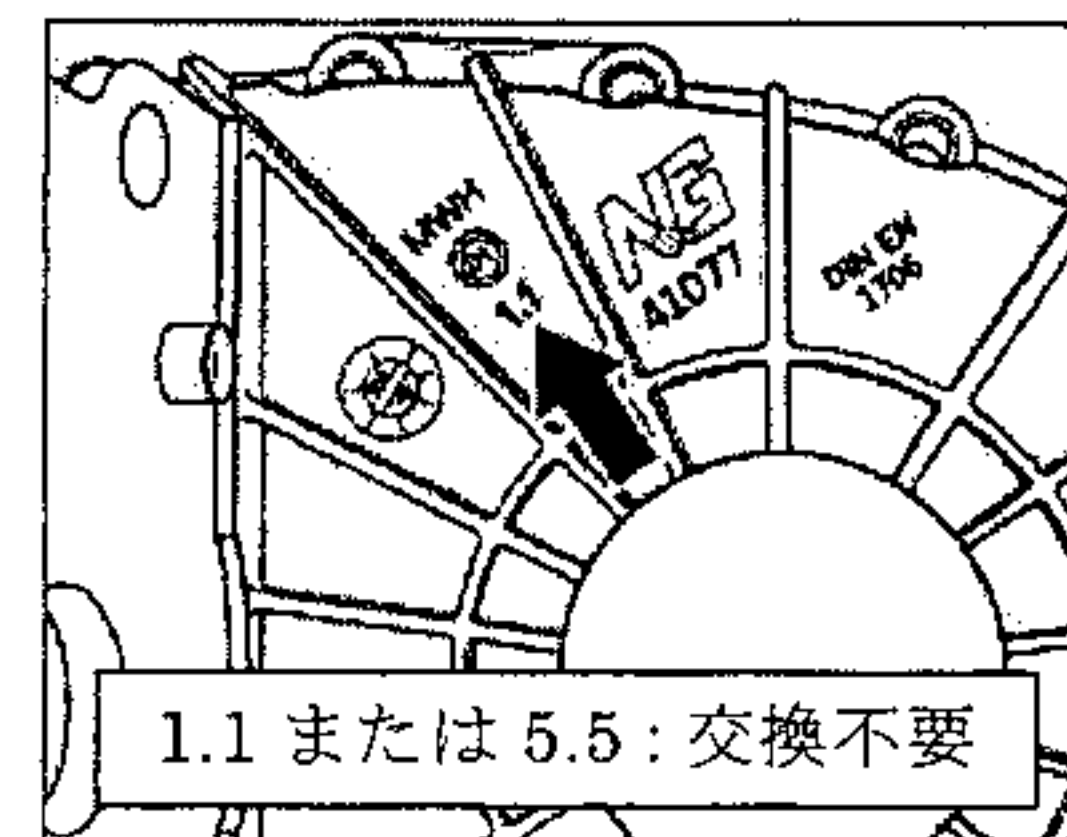
注：  は交換部品を示す。
