# 改善箇所説明図

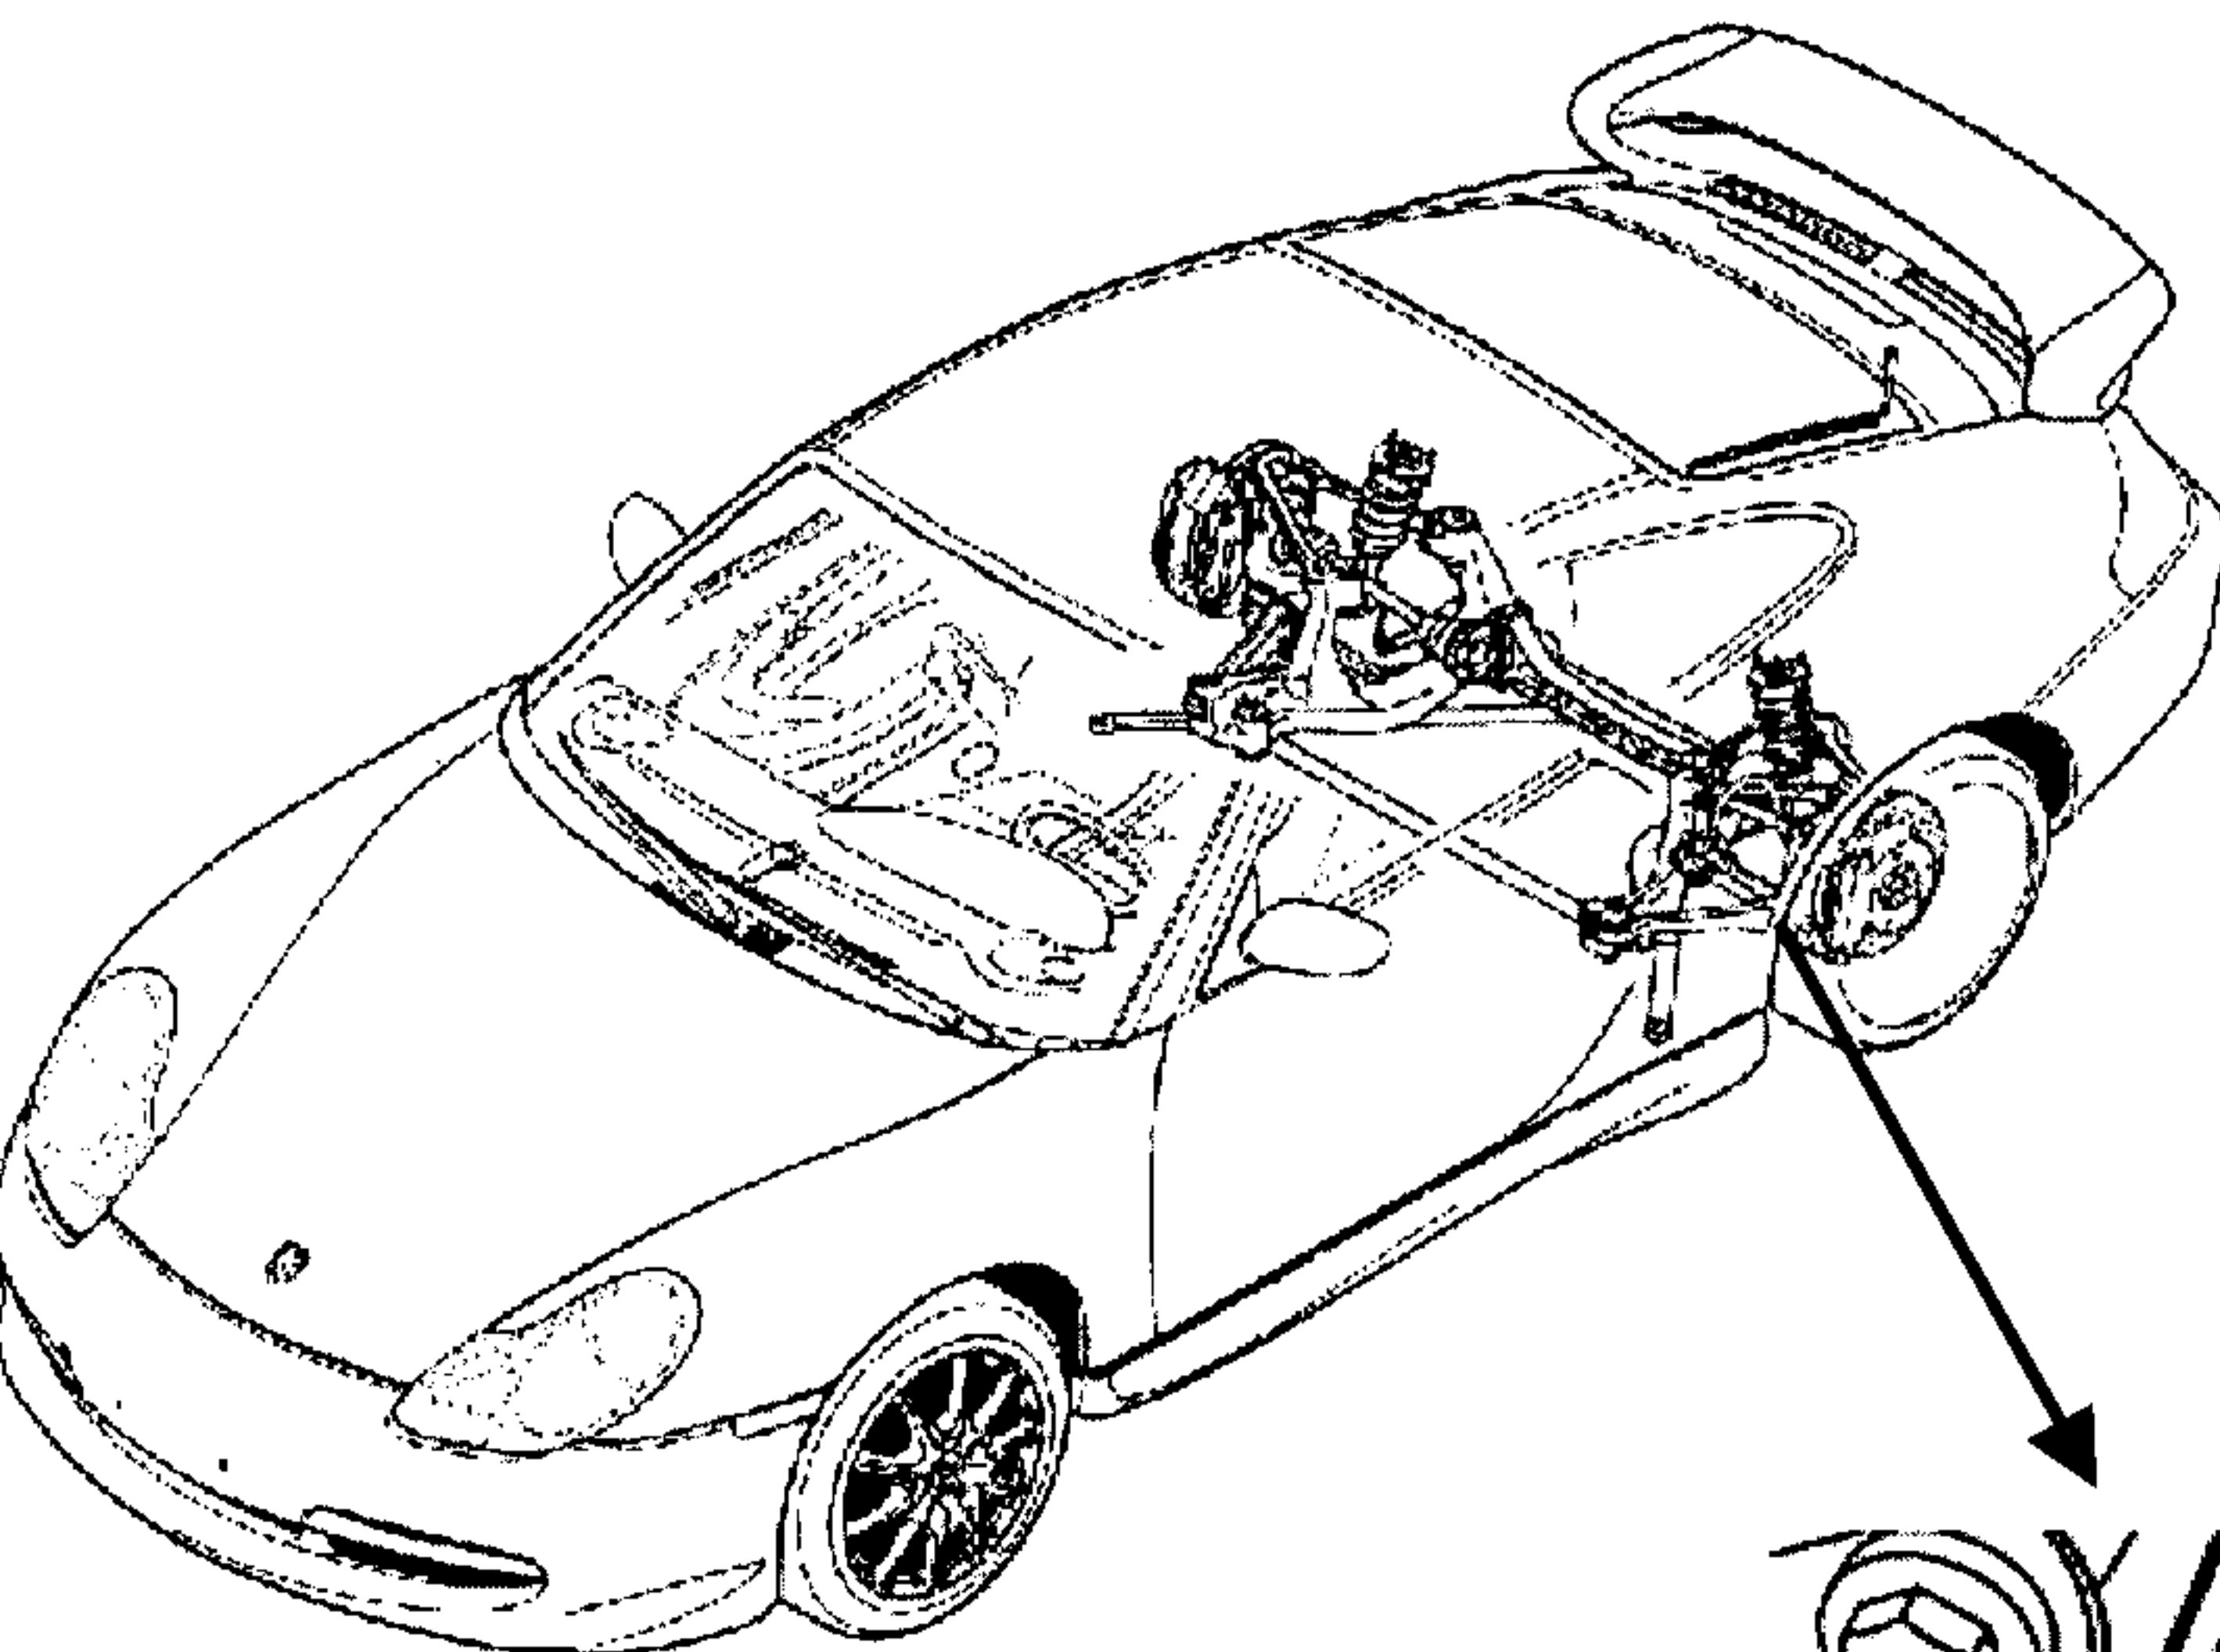
左リヤトレーリングアーム

前照灯照射方向調節装置において、左リヤトレーリングアームに取付けられているアングルセンサ用リンケージブラケットの取付方法に不適切なものがあるため、車両がリフト等により持ち上げられ、リヤサスペンションが完全に伸びきった状態になるとアングルセンサから想定外の信号が出力される。このため、コントロールユニットが誤作動し、すれ違い用前照灯の照射方向が上向きとなったまま戻らなくなり、他の交通を妨げるおそれがある。

全車両、当該ブラケットの取付方法を点検し、取付方法が適切でない場合は、正規の取付に修正する。
