## 改善箇所説明図

リアシートベルトバックル

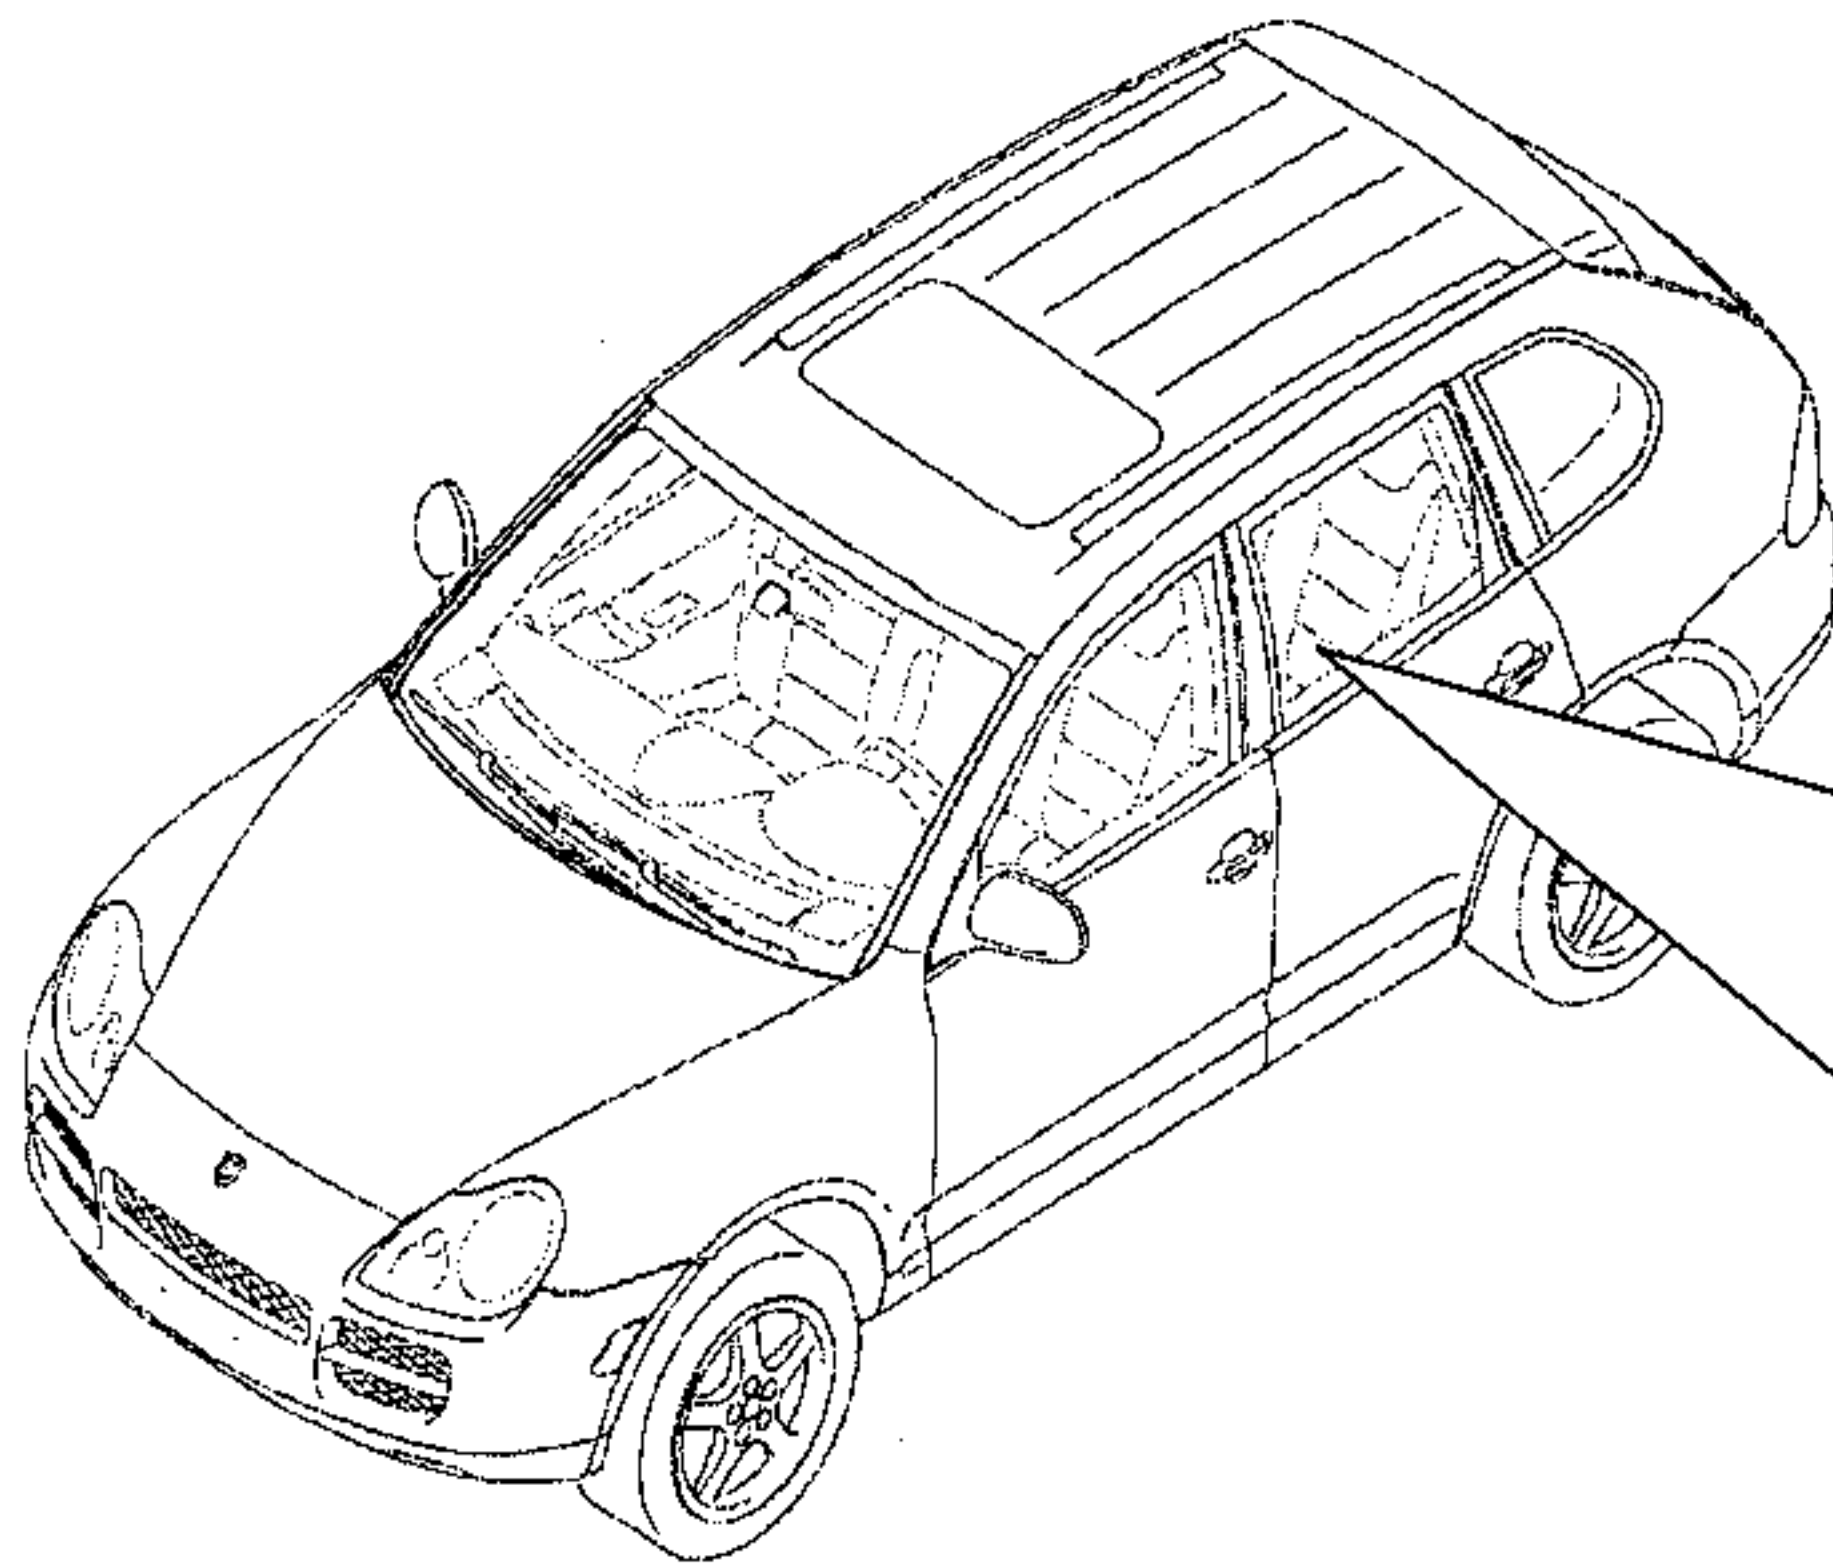
後部座席のシートベルトバックルをステーに取り付けているリベットのかしめが不十分なため、リベットが抜け出してシートベルトバックルが外れ、乗員を拘束できなくなるおそれがある。

全車両、リベットのかしめを点検し、かしめが不十分なものはシートベルトバックル一式を良品と交換する。
