## 改善箇所説明図

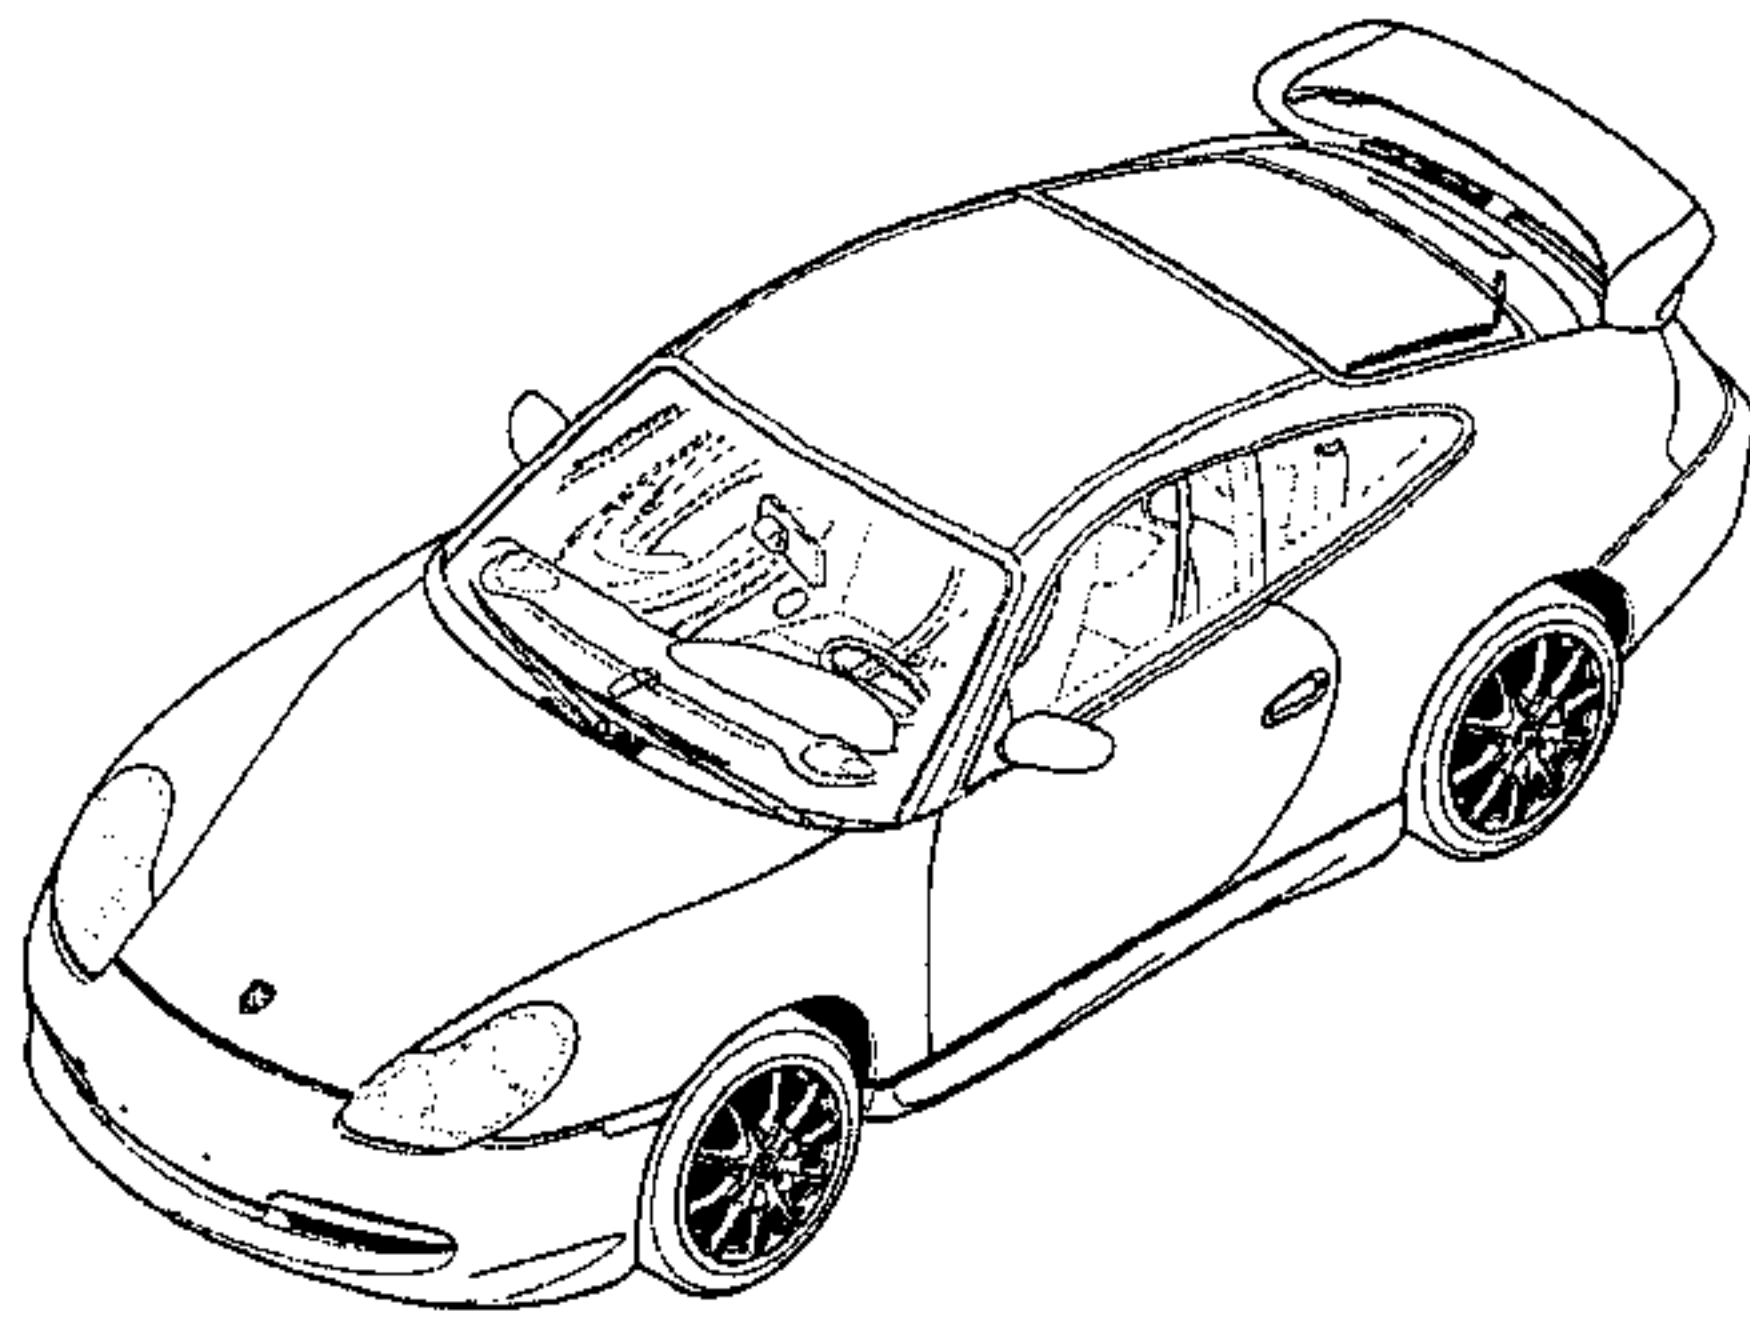
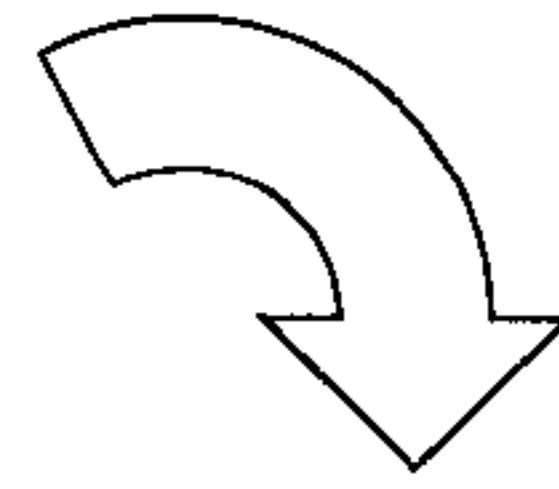
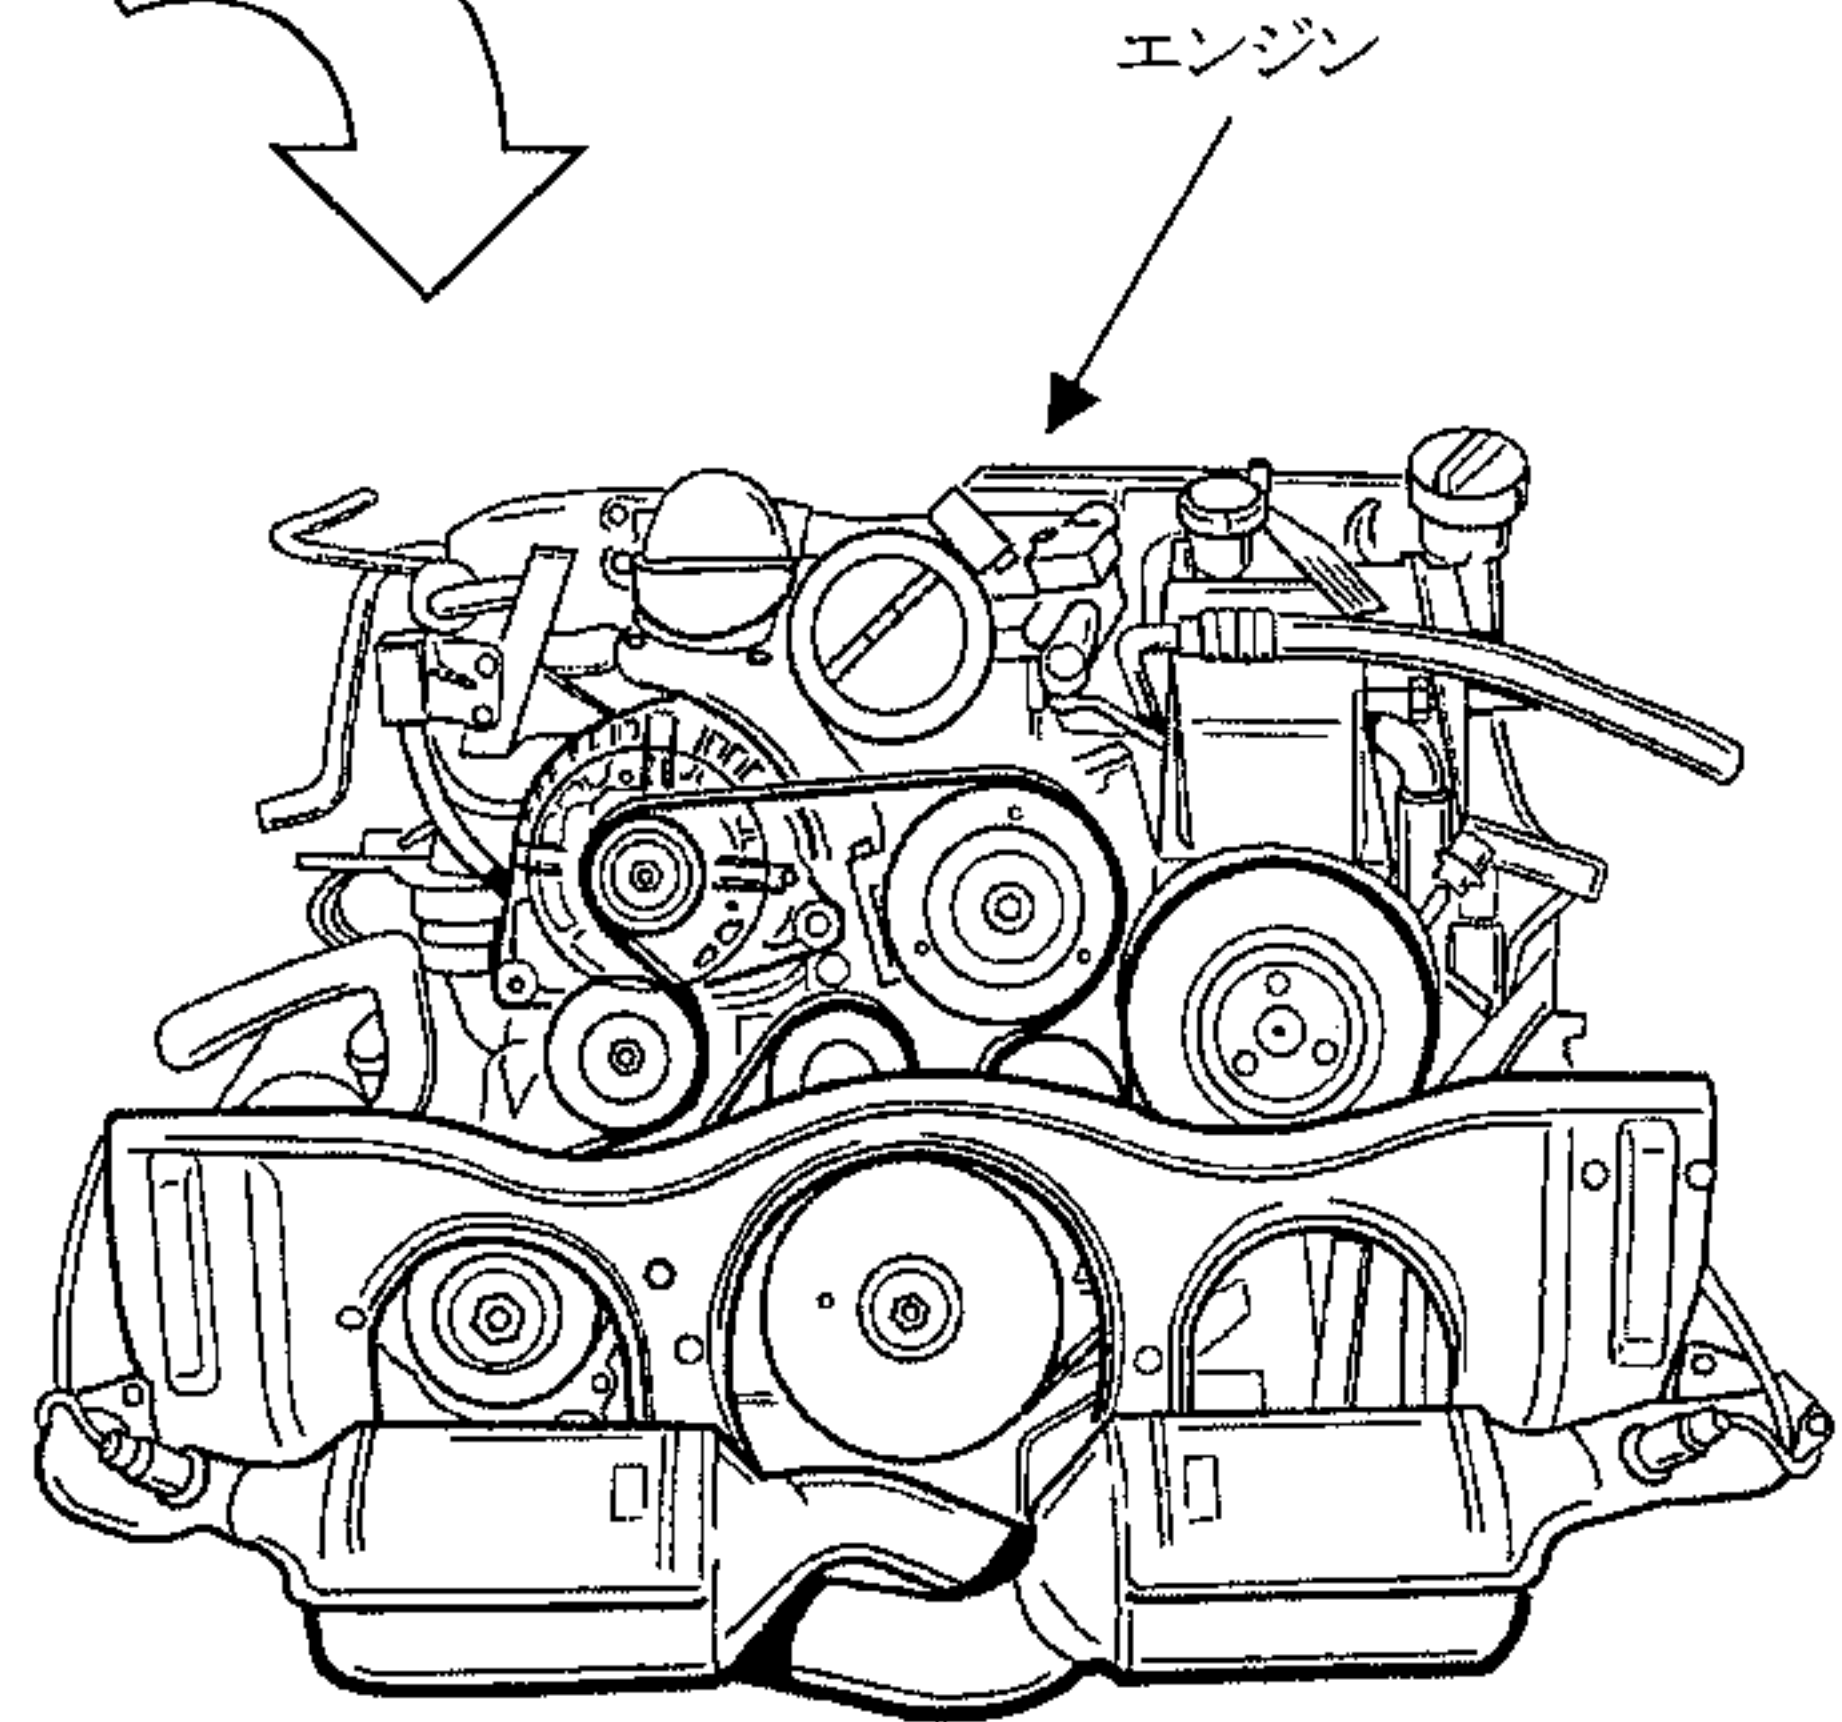
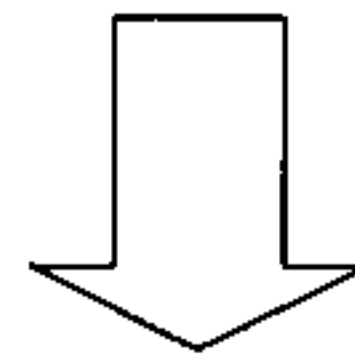
エンジンのインテークバルブとエキゾーストバルブに取り付けられているスプリングシートの硬度が不十分なため、長期間使用するとバルブスプリングとスプリングシートの接触部分が磨耗することがある。そのため、その状態でエンジンを高回転域で使用すると、バルブスプリングが折損して、最悪の場合、エンジンを損傷するおそれがある。

全車両、インテークバルブ及びエキゾーストバルブのスプリングシートを良品と交換する。
