# 改善箇所説明図

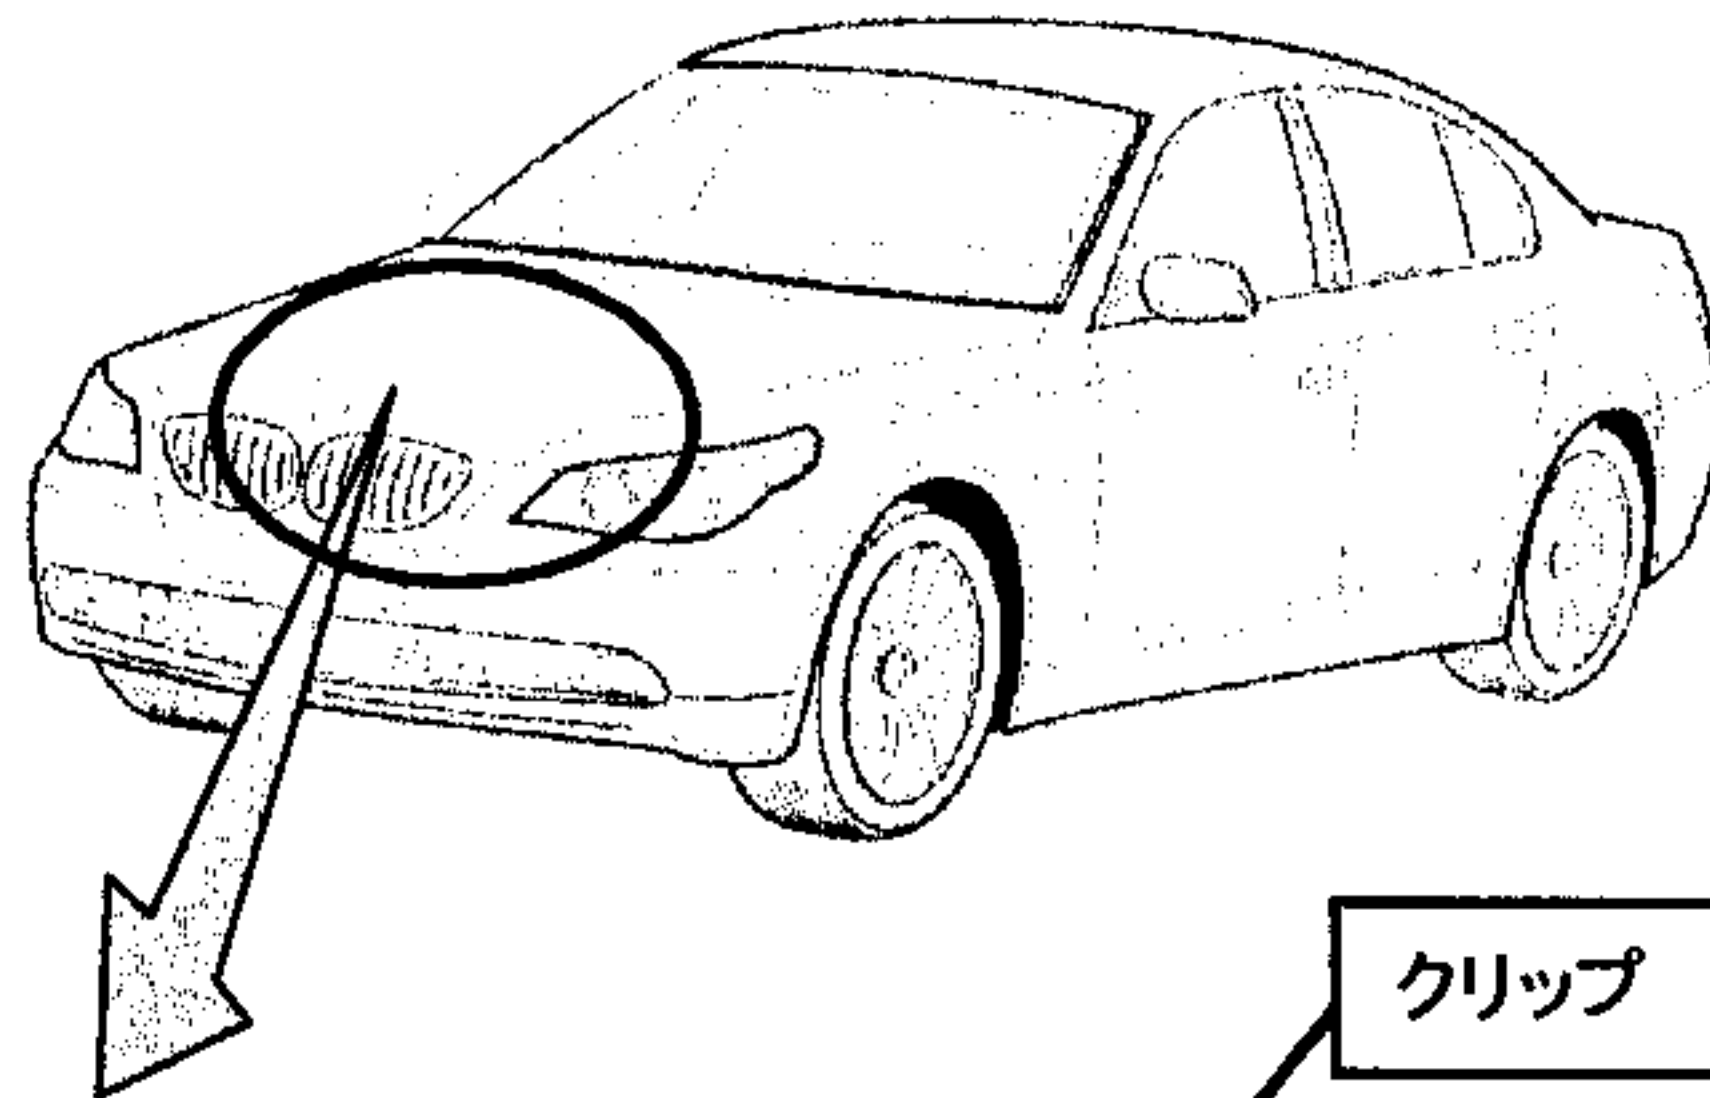
基準不適合発生箇所

燃料ホース接合部(クイックカプラー)

供給側燃料パイプ

クリップ未装着状態

燃料ホース接合(クイックカプラー)部での脱着を制限するクリップが装着されていないため、激しい前面衝突等の事故発生時、当該部位の接合が外れ、少量の燃料が漏れ、漏れた燃料へ着火するおそれがある。

- ・全車両、クリップを装着する。
