## 改善箇所説明図

### 基準不適合箇所

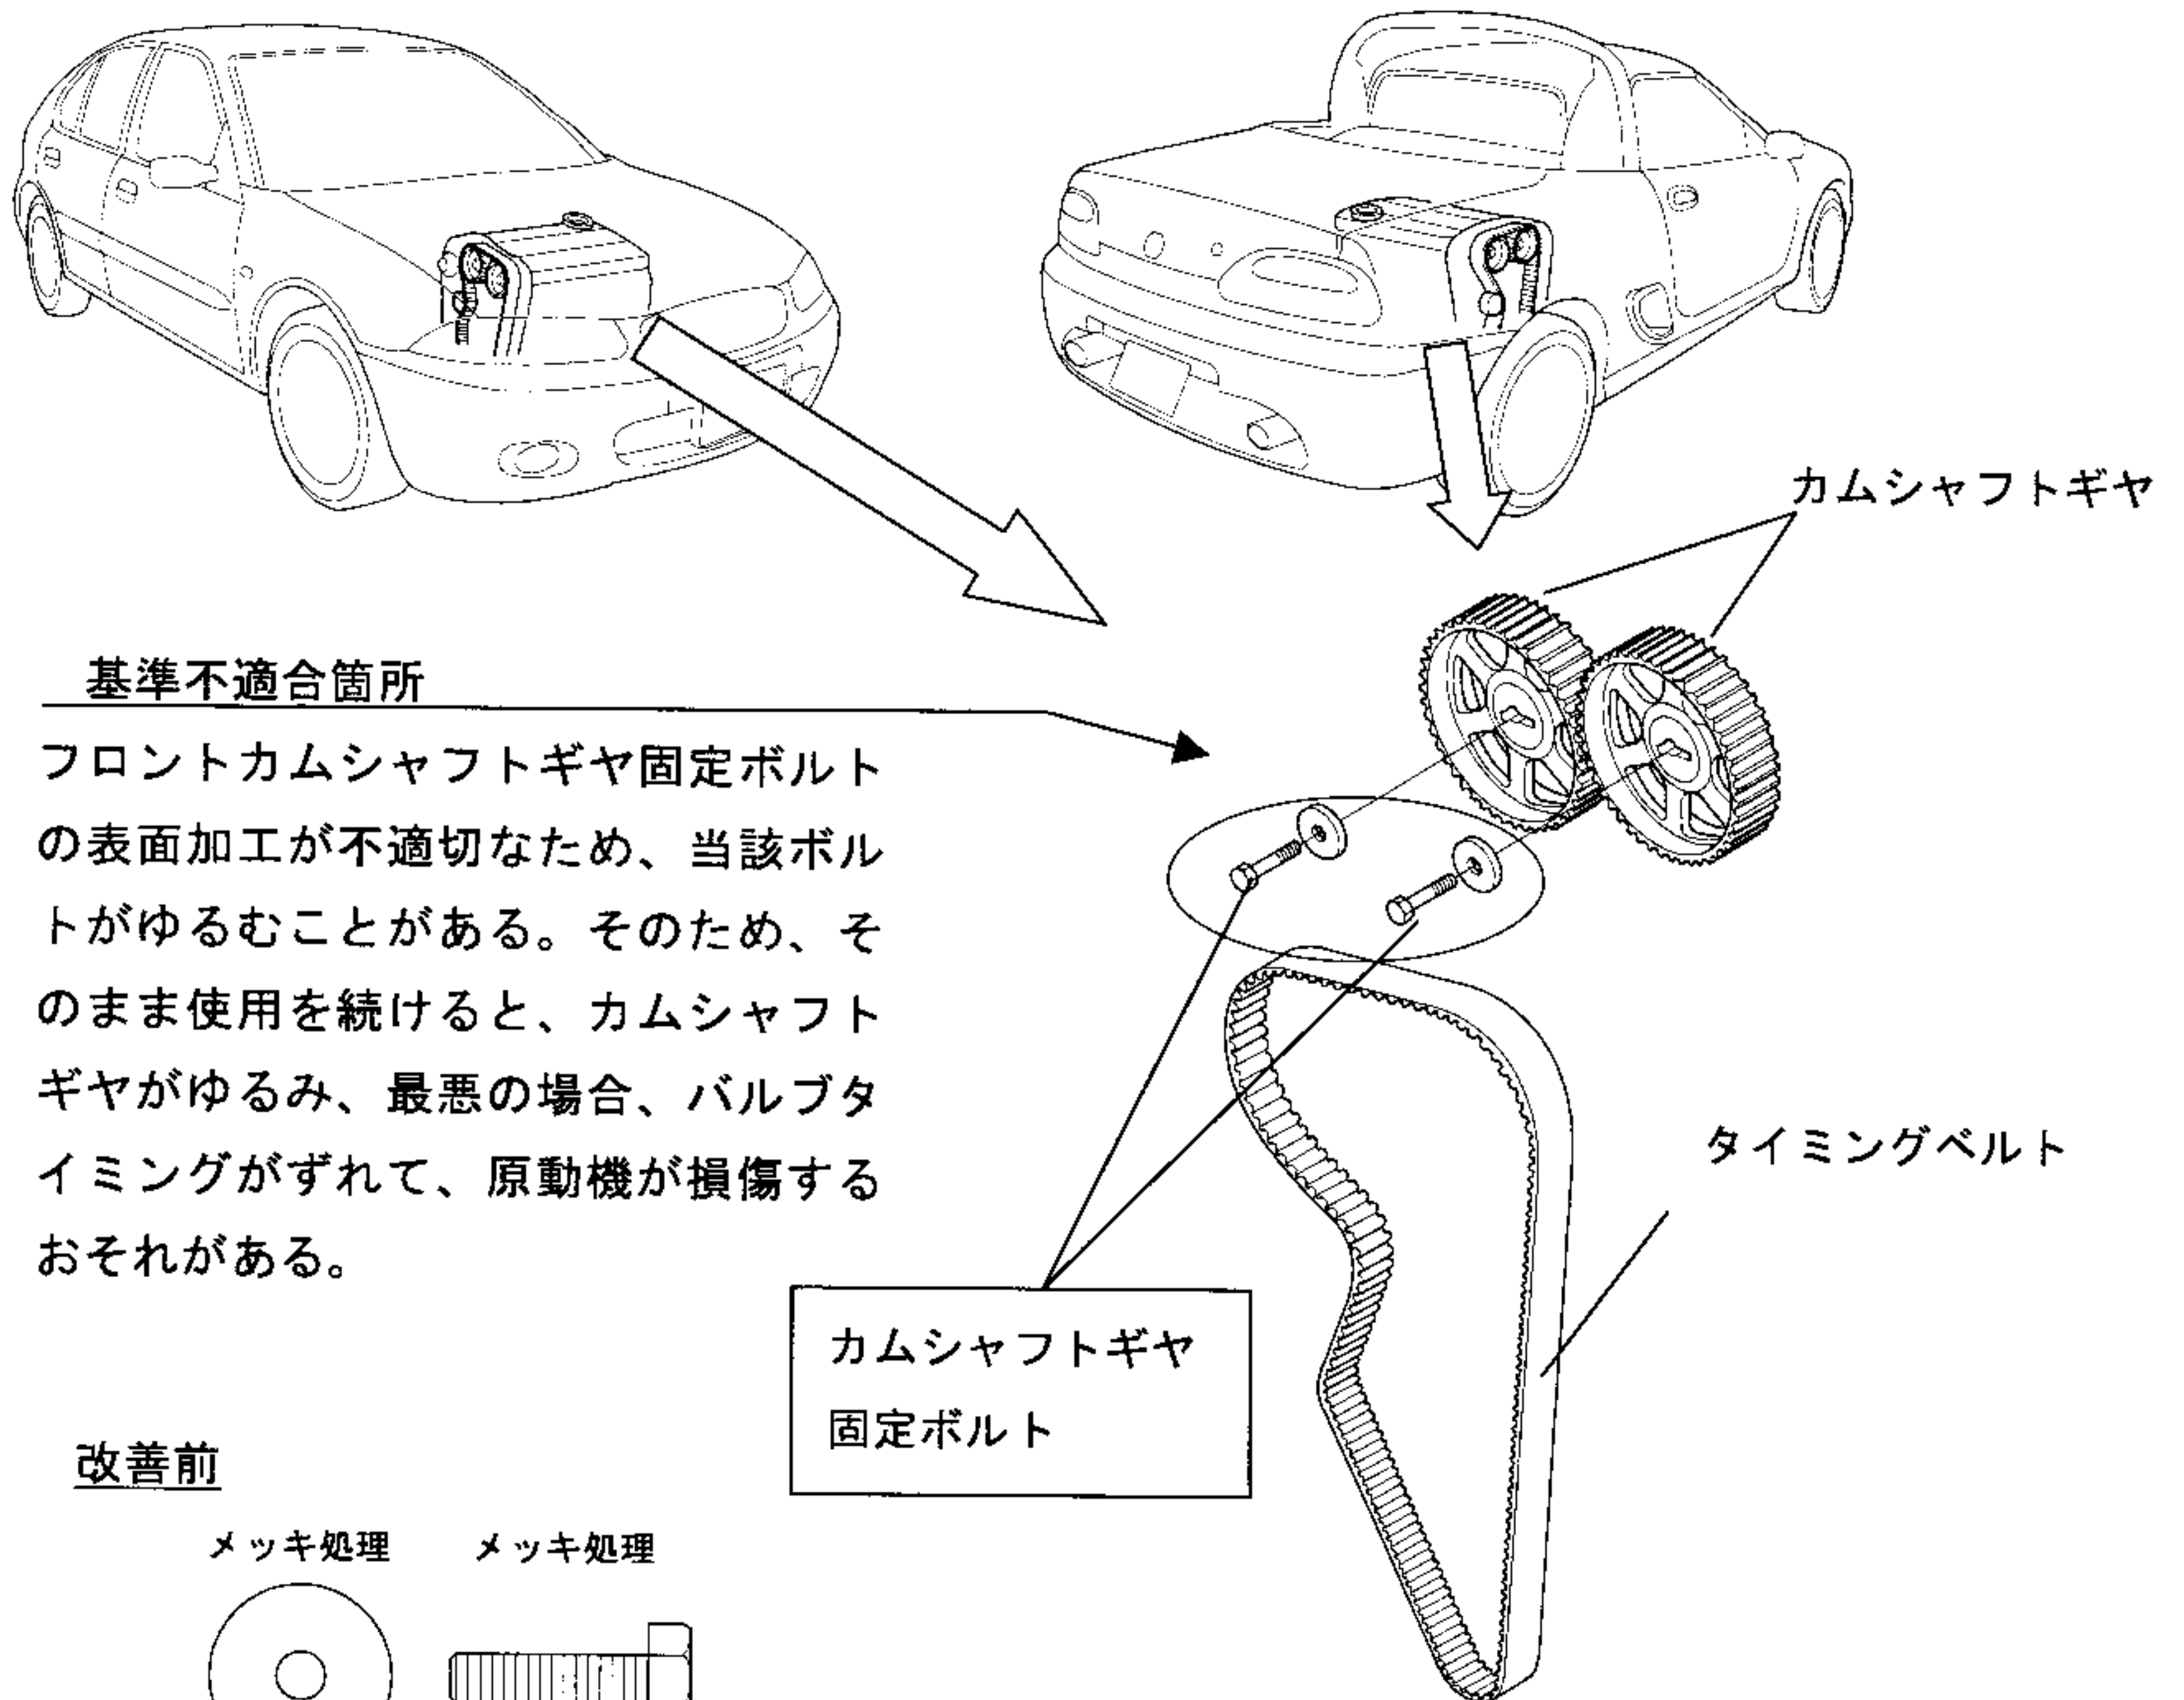
フロントカムシャフトギヤ固定ボルトの表面加工が不適切なため、当該ボルトがゆるむことがある。そのため、そのまま使用を続けると、カムシャフトギヤがゆるみ、最悪の場合、バルブタイミングがずれて、原動機が損傷するおそれがある。

フロントカムシャフトギヤ固定ボルトとワッシャーを対策部品と交換する。
