## 改善箇所説明図

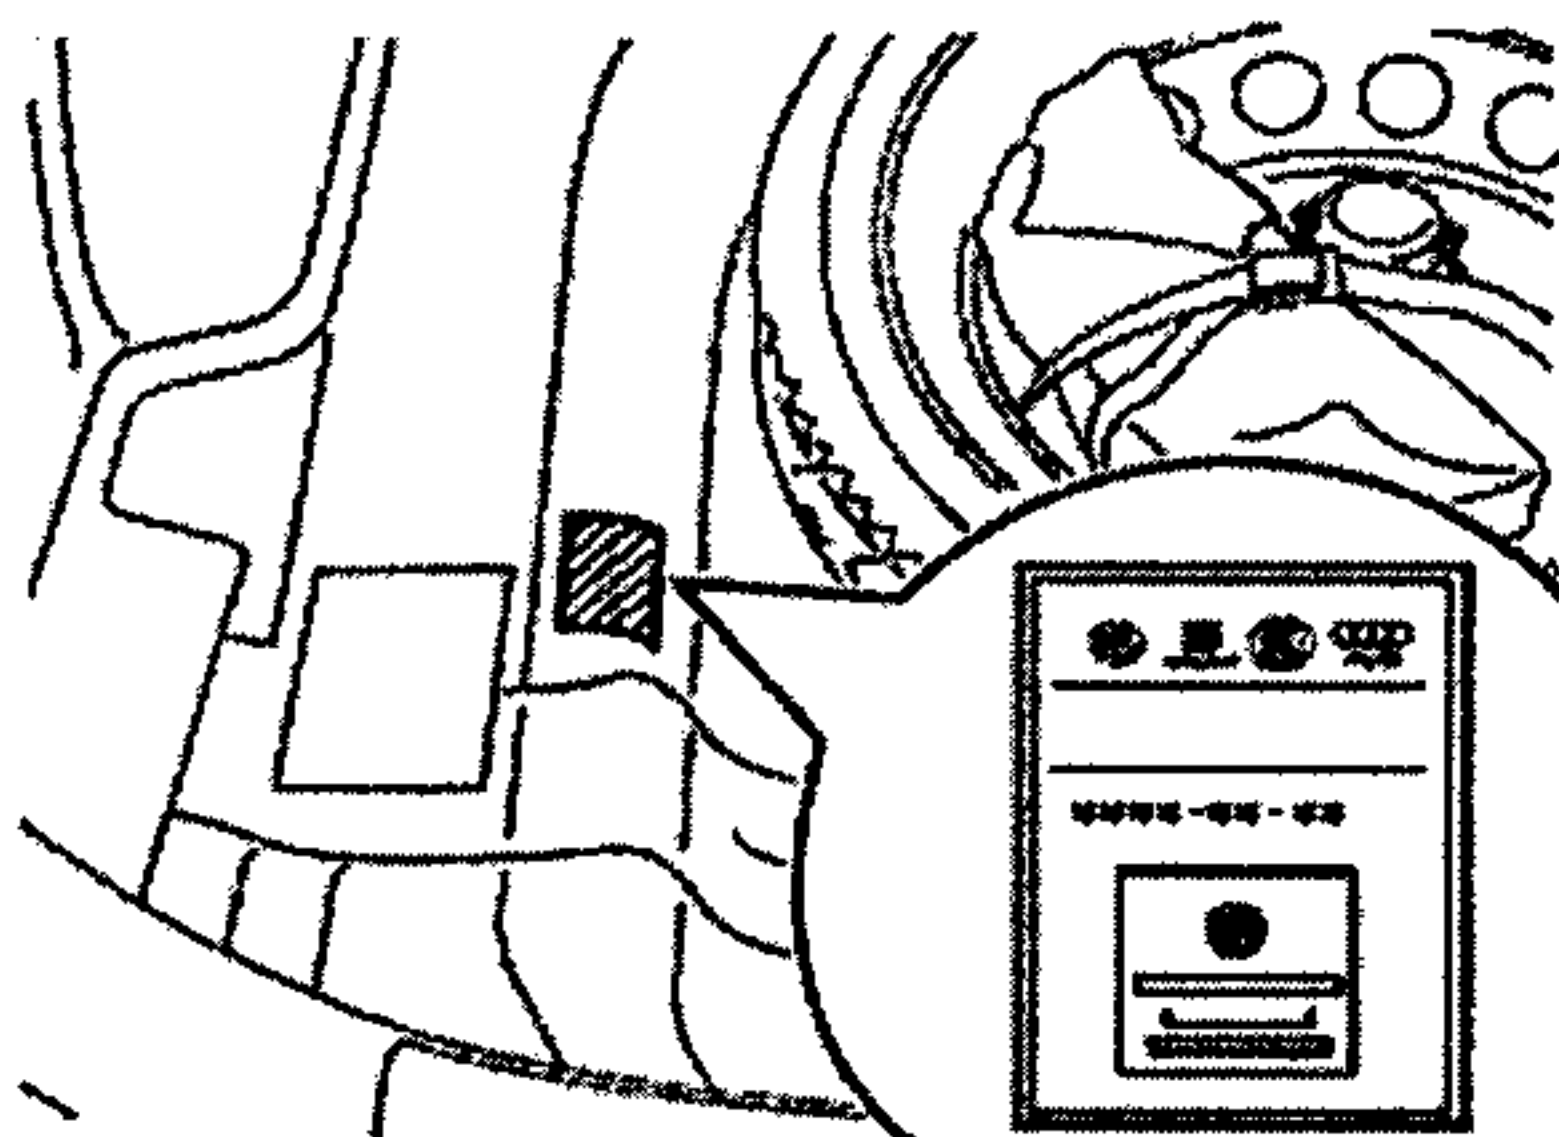
生産工場での燃料ホース検査工程において、燃料ポンプの樹脂パイプ部に不適切な力をかけて検査していたため、当該パイプ部に微細な亀裂が発生しているものがある。そのため、そのまま使用を続けると、当該パイプが破損し、燃料が漏れるおそれがある。

全車両、燃料ポンプを新品と交換する。

識別：キャンペーンステッカーに「20K6、日付（西暦・月・日の順）、ワークショップスタンプ」を記入し、スペアタイヤ収納部左側面に張付ける。
