## 改善箇所説明図

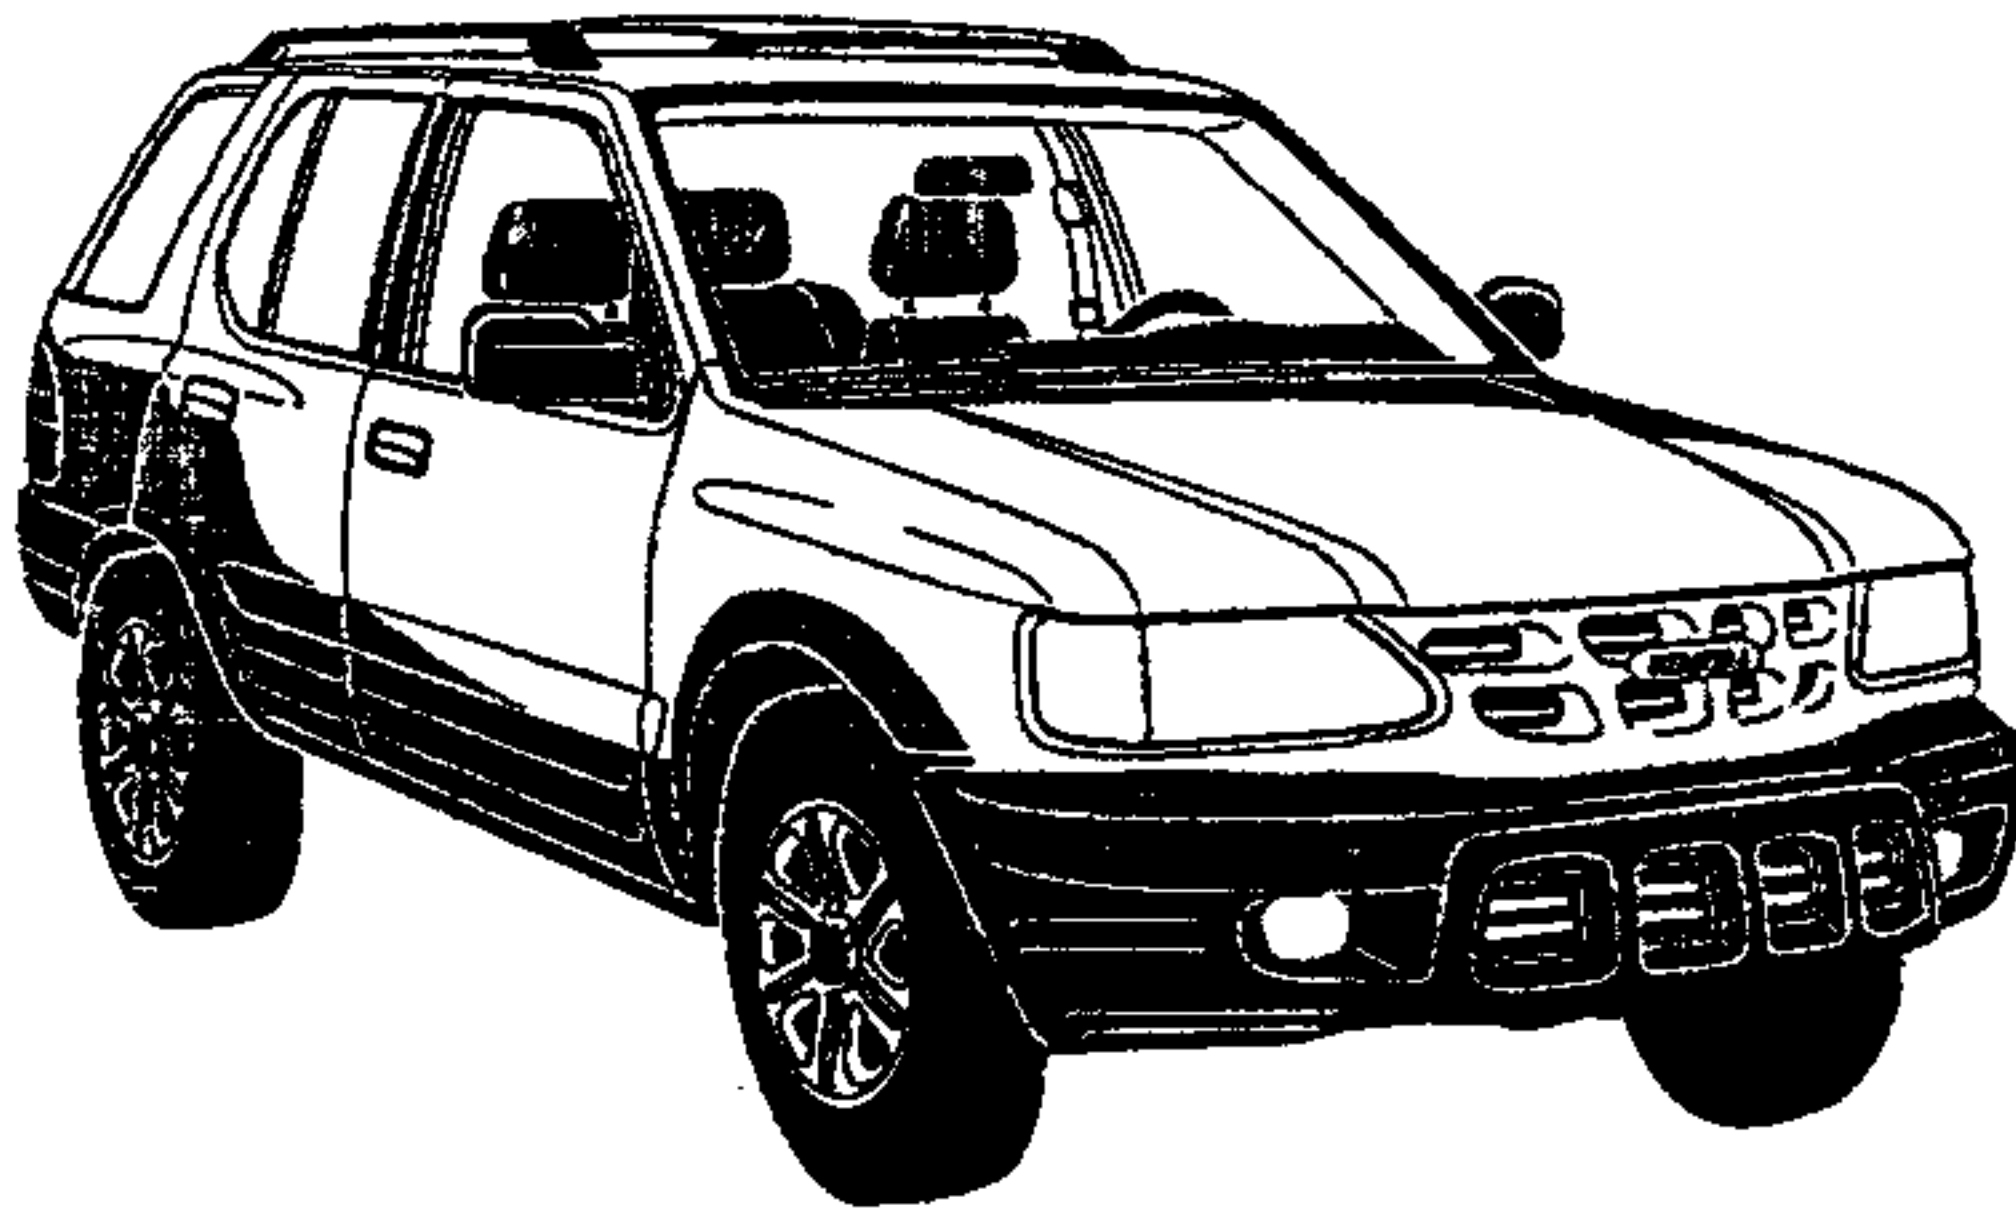
発電機の電気配線において、当該配線の長さ設定が不適切なため、配線の端子部にエンジンの振動により過大な力がかかり、当該配線の端子部が折損するものがある。そのため、充電ができなくなり、最悪の場合、原動機が停止し、再始動ができなくなるおそれがある。

全車両、当該端子部について対策用電気配線を追加する。

識別：電気配線バッテリーマイナス端子部のコルゲートチューブに白色ペイントを塗布する。  
 □内は追加部品を示す。
