## 改善箇所説明図

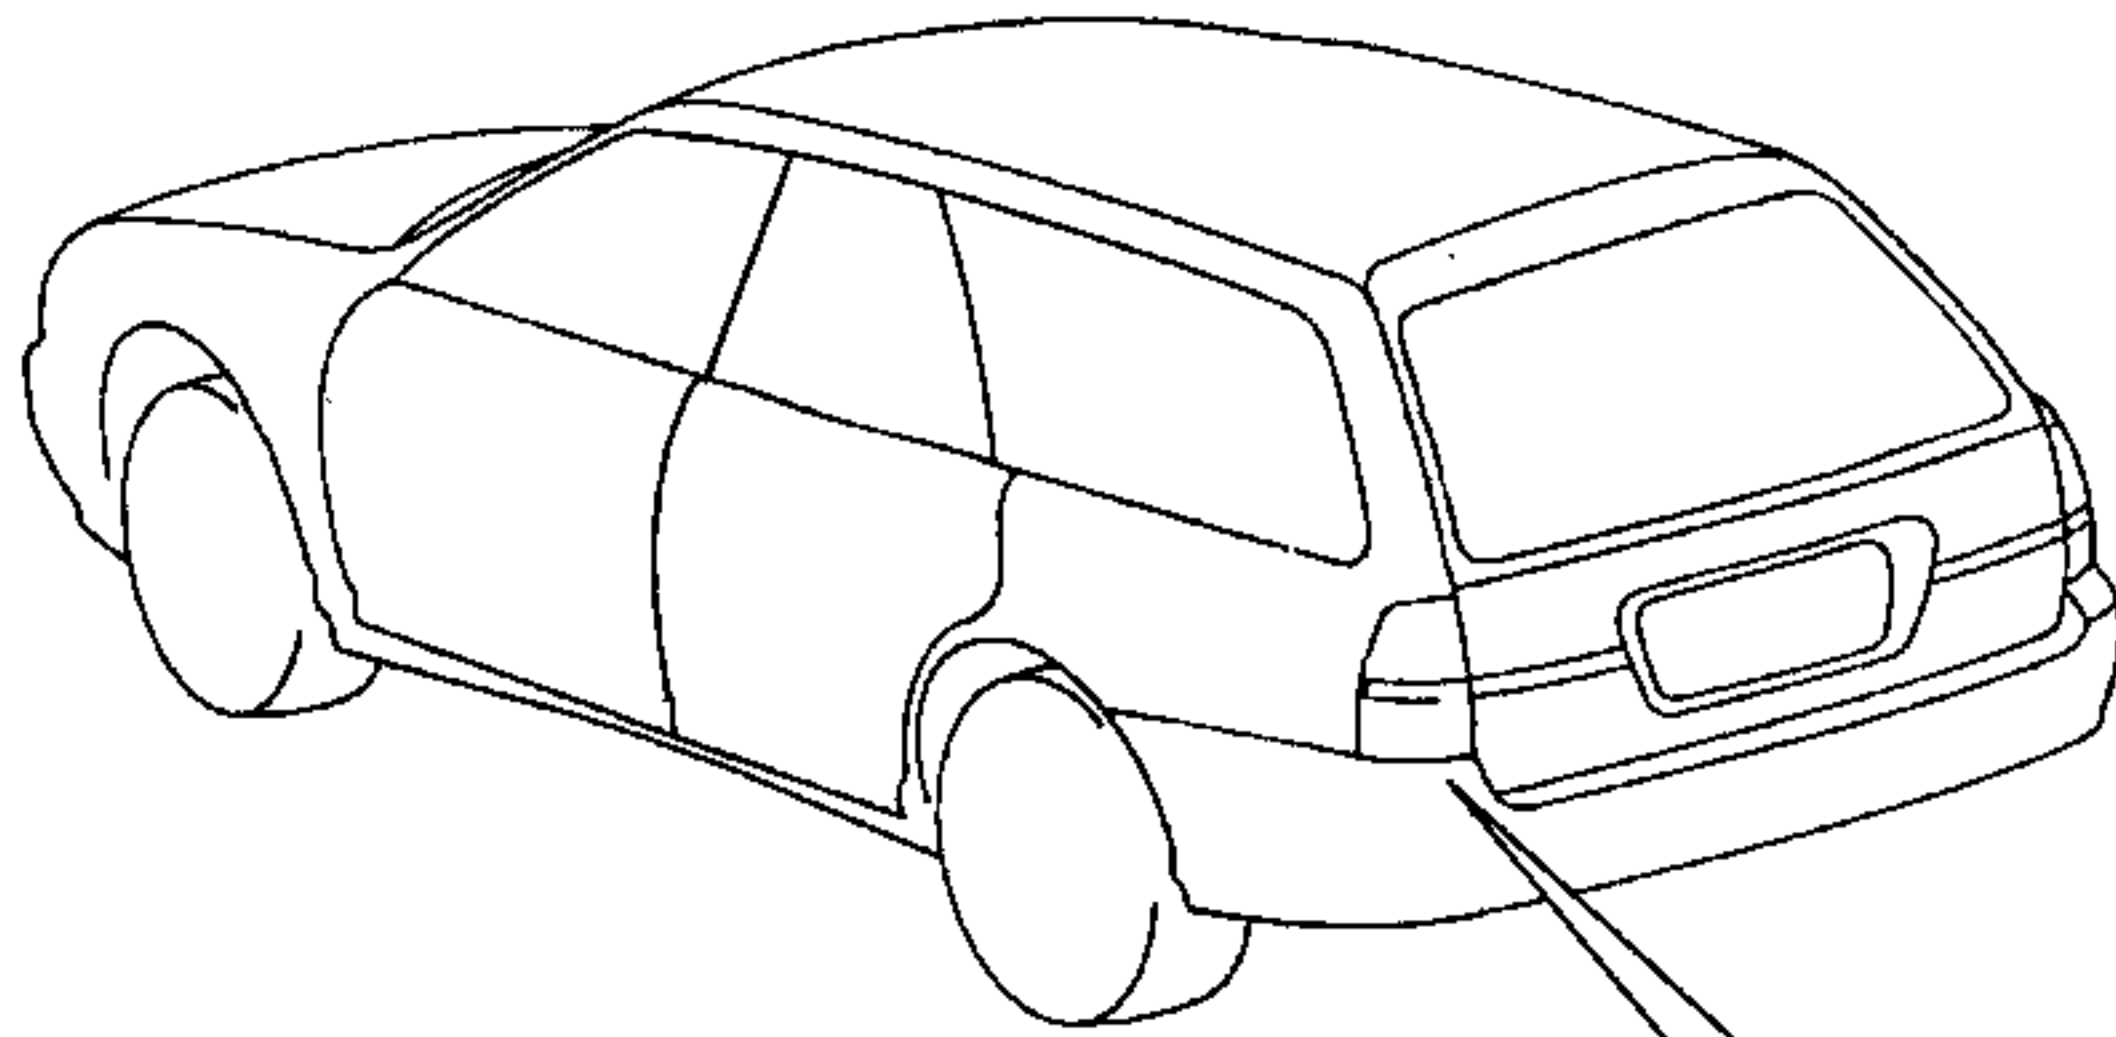
方向指示器において、バルブの橙色コーティング塗装材料が不適切なため、コーティング塗装寿命が不足している。そのため、そのままの状態で使用を続けると、橙色コーティング塗装が剥離し、灯光色が白色となるおそれがある。

方向指示器

基準不適合発生箇所

バルブ

全車両、バルブを対策品に交換する。

注：図中の  内は交換部品を示す。
