# 改善箇所説明図

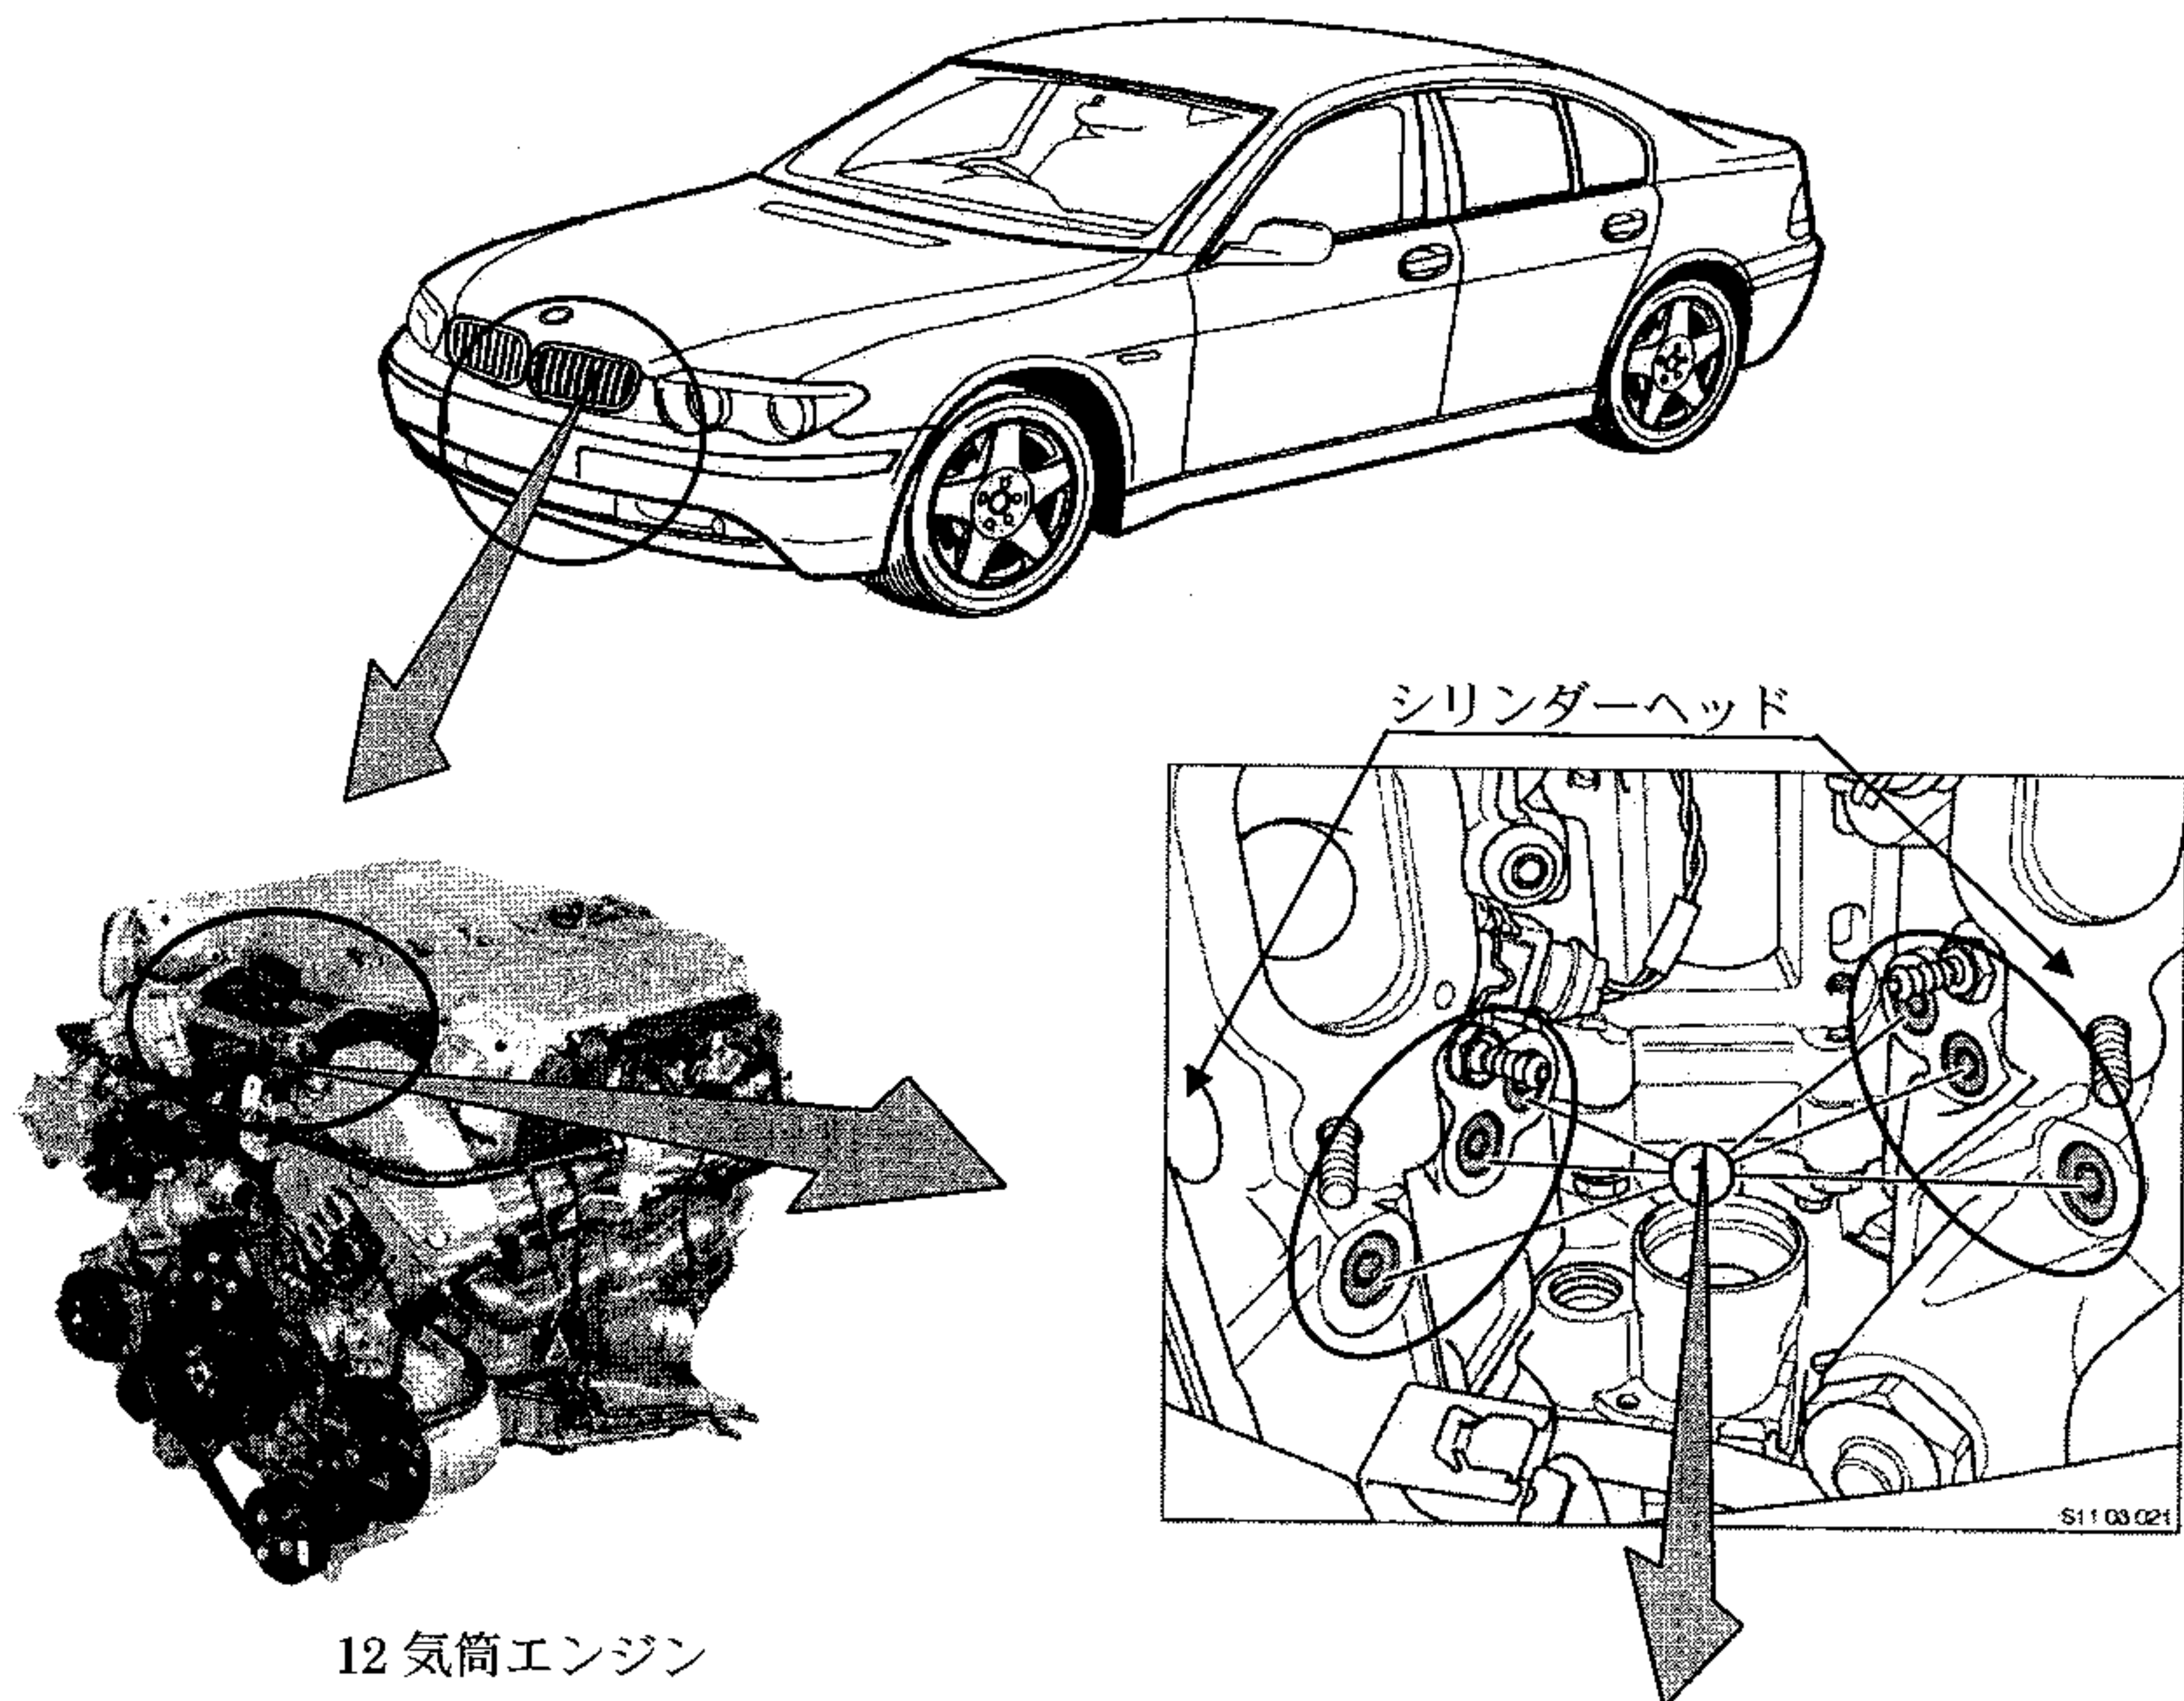
## 逆流防止弁（ノンリターンバルブ）

## 基準不適合発生箇所

原動機停止時、シリンダーヘッドに供給されたエンジンオイルの降下を抑止している逆流防止弁（ノンリターンバルブ）の構造が不適切なため、当該バルブの勘合が甘くなり分離してしまうことがある。そのため、そのままの状態で使用を続けると、当該バルブが抜けてエンジンオイルが漏れ、最悪の場合、エンジンが焼き付くおそれがある。

全車両、当該部品の良否を判定し、  
不具合品の場合は対策品と交換する。
