## 改善箇所説明図

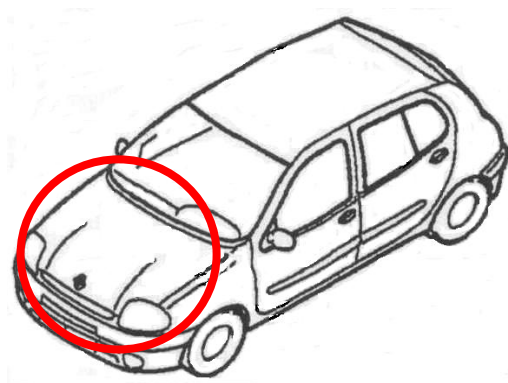
### 基準不適合発生箇所

クランクプーリーのダンパーラバーの耐久温度性能が不適切なため、想定以上の環境で使用すると当該ラバーに亀裂が生じることがある。そのため、クランクプーリーが正規回転せず補機ベルトが外れて噛み込む事があり、最悪の場合、原動機が損傷するおそれがある。

全車両、クランクプーリーを対策品に交換する。

識別: 指定のステッカーを原動機室内に貼る。
