## 改善箇所説明図

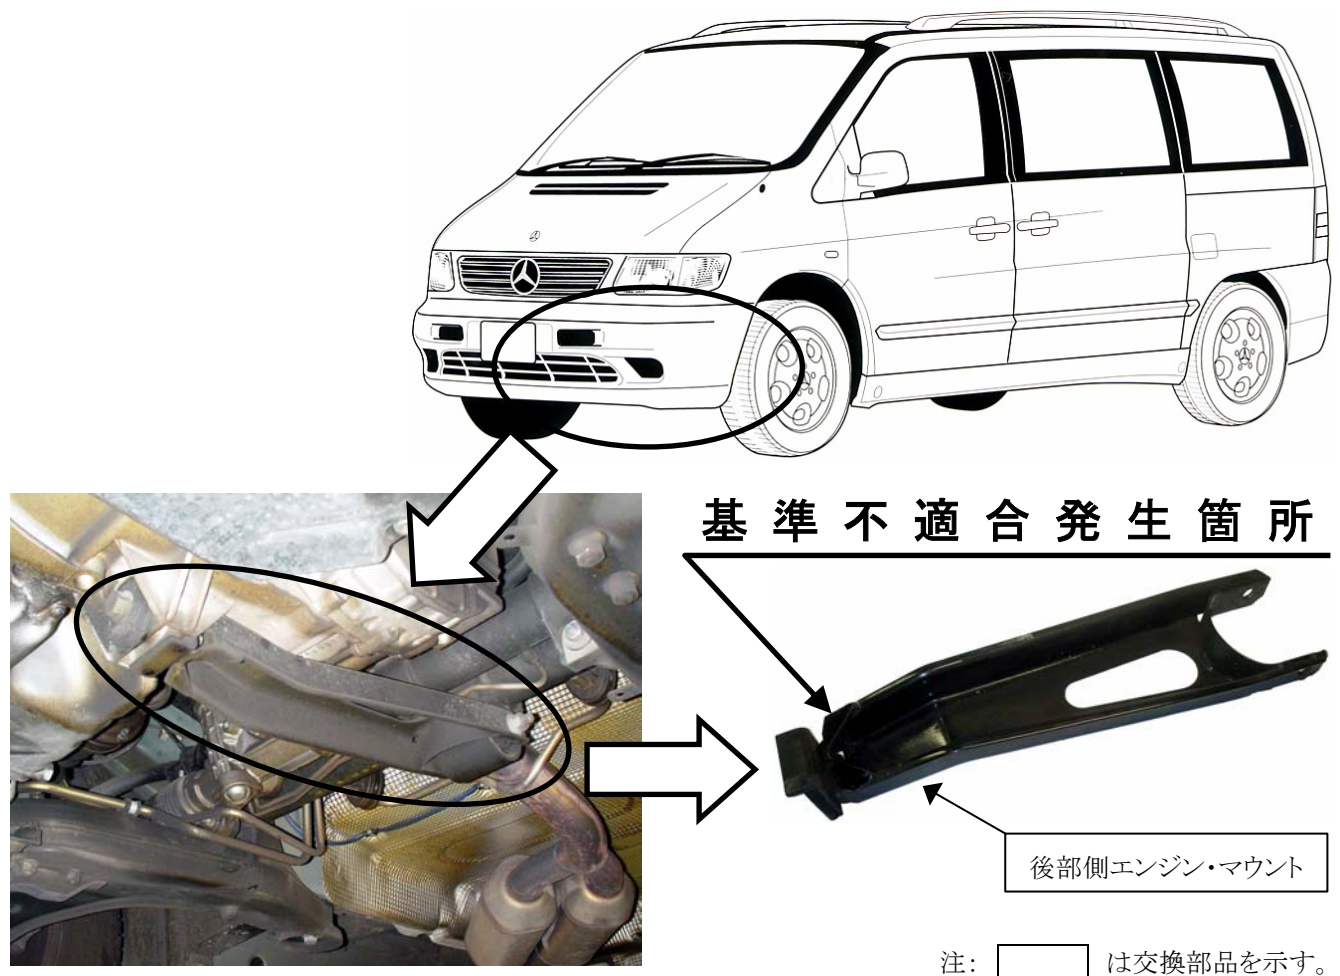
原動機を支える後部側エンジン・マウントの強度が不十分なため、走行中の振動等により当該マウントに亀裂が発生するものがある。そのため、そのままの状態で使用を続けると、亀裂が進行し、当該マウントが折損して原動機がガタついて原動機室内の補器類に接触して破損させることがあり、最悪の場合、走行不能となるおそれがある。

全車両、後部側エンジン・マウントを対策品と交換する。

対策部品の供給に時間を要することから、当面の暫定処置として、全ての使用者に不具合内容を通知し、後日対策部品と交換する。

識別 : エンジン・フード・ロック用クロスメンバ右側のボルトに黄色ペイントを塗布する。
