## 改善箇所説明図

### 基準不適合発生箇所

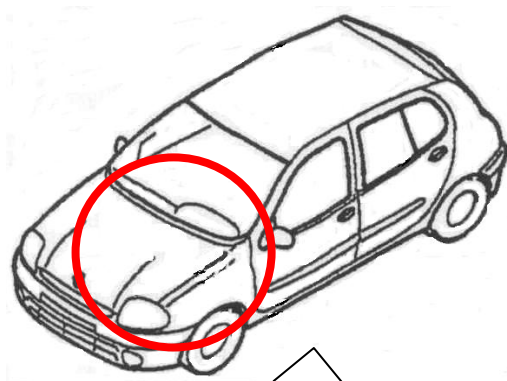
ギアセクターレバーとシフトコントロールケーブルの連結部の強度が不足しているため、シフト操作を繰り返すと、当該連結部が摩耗することがある。そのため、そのまま使用を続けると、摩耗が進行して、最悪の場合、当該レバーからシフトコントロールケーブルが外れ、シフト操作が出来なくなり走行不能になるおそれがある。

全車両、シフトコントロールケーブルと、ギアセクターレバーを対策品と交換する。
