## 改善箇所説明図 ⑤

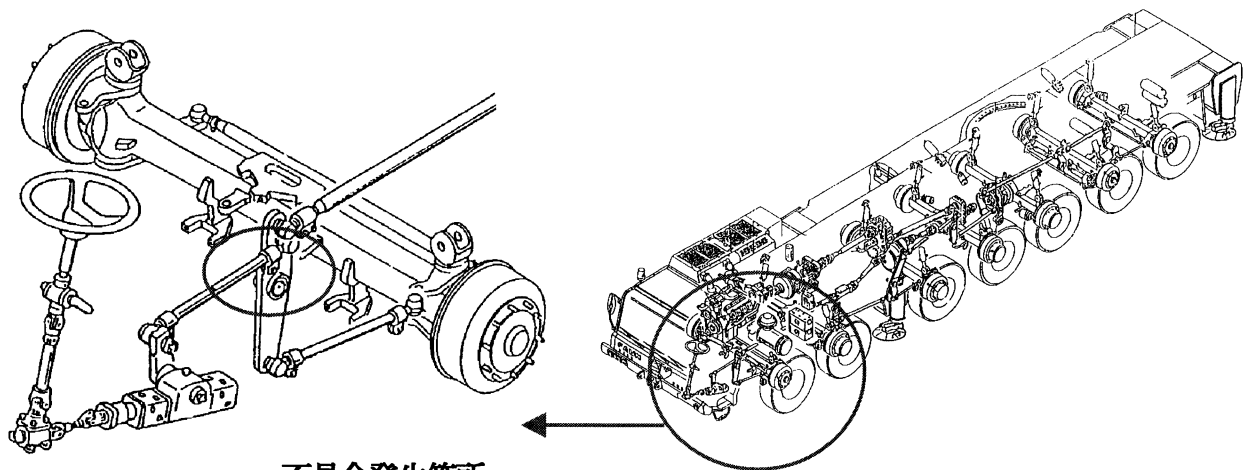
不具合発生箇所  
(亀裂)

ステアリングレバー支点部サポートの取付部の強度が不足しているため、作業場において、クレーン作業装置の旋回体のみを取付けた状態でステアリング操作を行うと、当該部に亀裂が生じ、その後のステアリング操作時に追従性が悪くなるおそれがある。

全車両、ステアリングレバー支点部サポートの取付け部に補強板を追加する。
