## 改善箇所説明図

### 基準不適合発生箇所

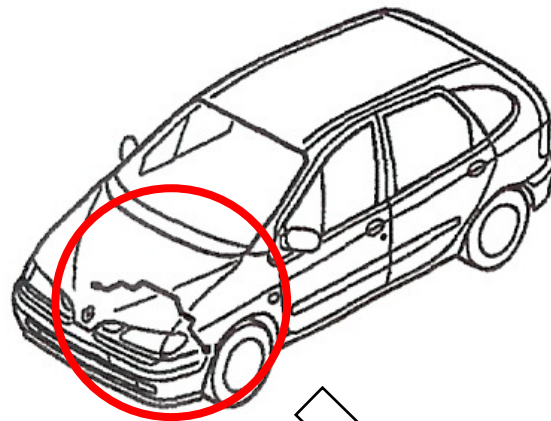
クランプ

フロントスタビライザーを車体に固定するクランプのプレス加工が不適切なため、当該クランプの耐久性が不足しているものがある。そのため、走行等の振動により当該クランプに亀裂が生じて異音が発生し、最悪の場合、破損してスタビライザーが外れ、車体と干渉するとともに走行安定性が損なわれるおそれがある。

全車両、フロントスタビライザークランプを良品と交換する。
