## 改善箇所説明図

### 基準不適合発生箇所

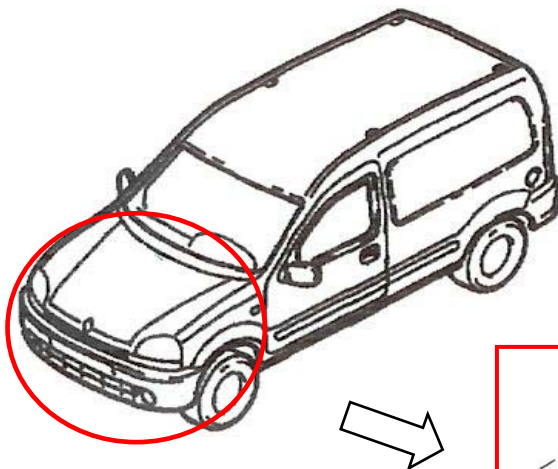
樹脂製燃料パイプとデリバリパイプ（インジェクションレール）の継ぎ手部の締結構造が不適切なため、当該継ぎ手の嵌合が緩むことがある。そのため、そのまま使用を続けると、原動機の振動等により、当該継ぎ手が外れ、燃料が漏れるおそれがある。

全車両、燃料パイプ及びインジェクションレールを対策品に交換する。
