## 改善箇所説明図

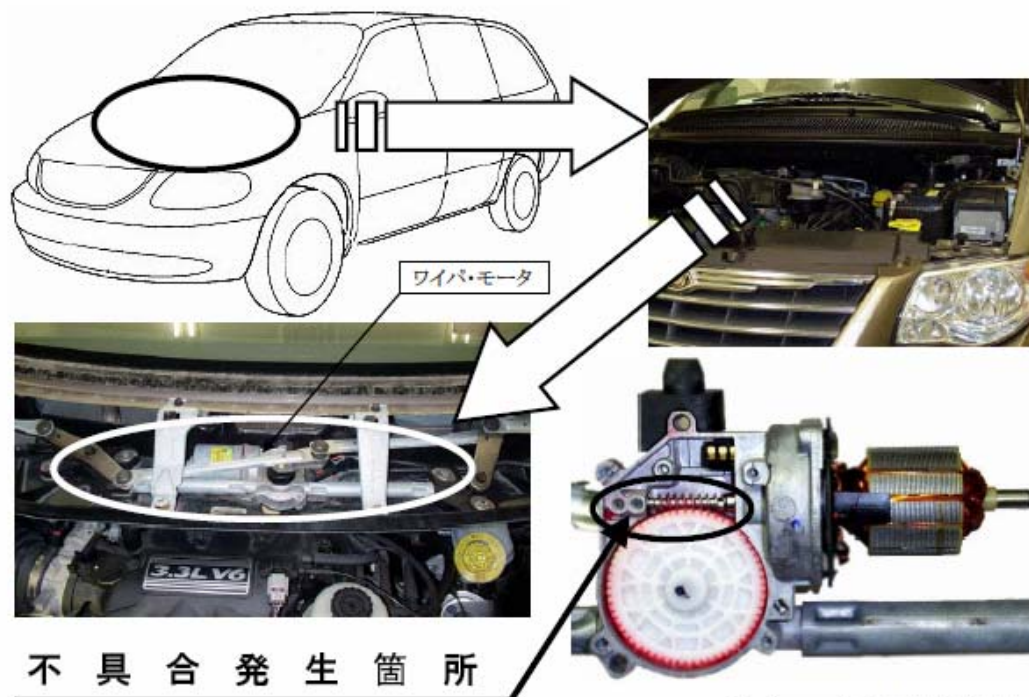
## 不具合発生箇所

シャフト受けの位置が若干ずれていることにより、シャフトの歯車への当たりが強い。

ワイパを作動させるウォームギヤシャフトの軸受部の加工が不適切なため、軸受け部とモータのセンターベアリングがずれ、ウォームギヤが傾いて取り付けられているものがある。そのため、そのままの状態で使用を続けると、シャフトに過大な負荷が発生し、最悪の場合、当該シャフトが破損し、ワイパが作動しなくなるおそれがある。

全車両、ワイパ・モータを点検し、対象となるワイパ・モータは対策品と交換する。

識別 : 右ワイパ・アーム取り付けナット部に黄色ペイントを塗布する。
