# 改善箇所説明図

## 基準不具合発生箇所

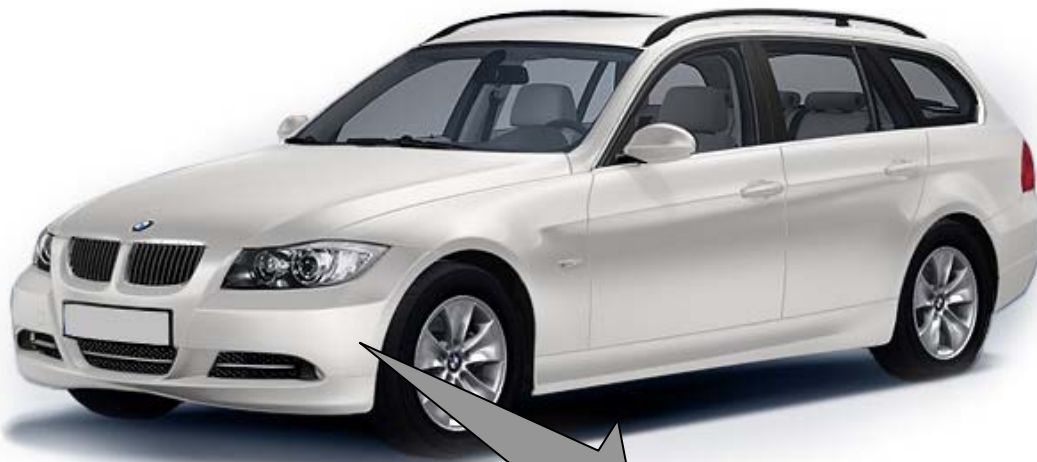
フロントロアアームとタイロッドエンドをハブキャリアに固定するナットの締め付けが不十分なため、走行等の振動により当該ナットが緩むことがある。そのため、そのままの状態で使用を続けると、ナットが外れ、最悪の場合、ロアアーム又はタイロッドエンドがハブキャリアから外れ、走行不能となるおそれがある。

全車両、当該部品の締め付け状態を確認し、緩んでいた場合はその部品およびハブキャリアを交換する。

識別：作業完了車には、右ストラットタワーへ青色ペイントマークを塗布する。
