# － 改善箇所説明図 －

不具合事象①

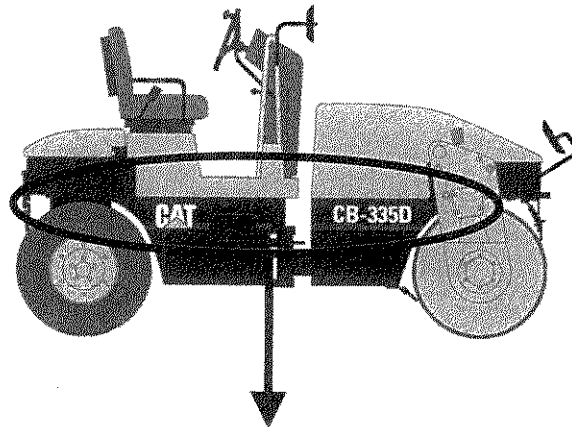
燃料配管の回路が不適切なため、散油配管の逆止弁の経年劣化及びゴミ噛み等によりシール性能が低下し、散油配管中にエアーを吸い込んだ場合、共用配管である原動機の燃料配管にエアーが混入し、最悪の場合、原動機が停止し再始動できなくなるおそれがある。

全車両、散油タンクを追加装着し、原動機燃料配管と散油配管を個別回路にする。

識別：対策済み車両には、散油タンクが追加される。
