## 改善箇所説明図 項目①

## 改善箇所説明図 項目②

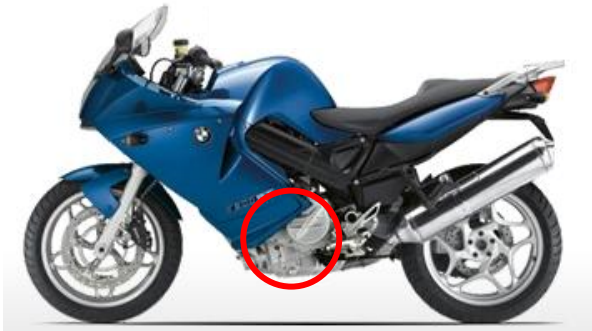
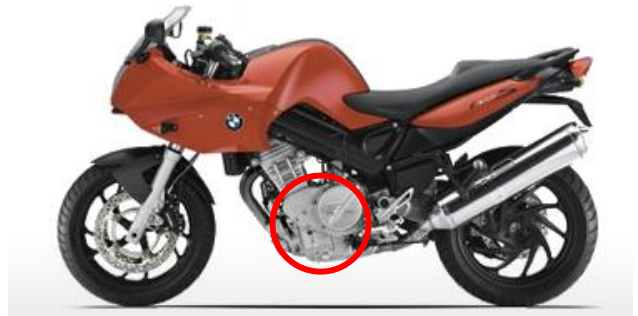
原動機のクランクケースのカバー（上記①および②）外面の塗装が不適切なため、当該カバーを取り付けるボルト締め付け部の塗膜の一部が割れて剥離するものがある。そのため、そのまま使用を続けると、ボルトが緩み、オイルが漏れるおそれがある。

- ・クランクケースカバーのボルトを規定トルクにて再度締め付ける。
- ・油圧警告灯が点灯・点滅した車両は、クランクケースカバーのガスケット③を新品と交換する。
