## 改善箇所説明図

### 項目 1.

### 項目 2.

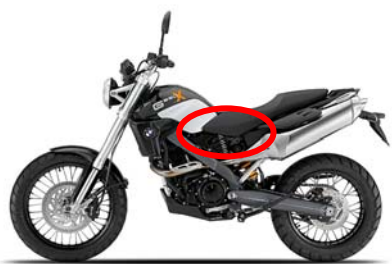
G650X Country

燃料ホースに強度が不足しているものがあるため、当該ホースが燃料圧力により変形し、最悪の場合、ホース端部より燃料が漏れるおそれがある。

全車両、燃料ホースを良品と交換するとともにホース端部を固定するクランプ(止め具)を新品と交換する。
