# VOLKSWAGEN Group Japan KK

## 改善箇所説明図

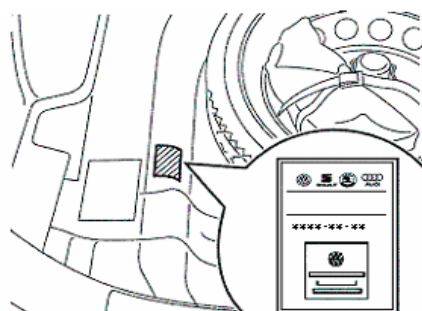
## 不具合発生箇所

高輝度放電灯式前照灯のインバータ（電圧変換装置）と前照灯の制御コンピュータとの組み合わせが不適切なため、走行用前照灯を点灯させるとすれ違い用前照灯がちらつきを起こし、最悪の場合、消灯するおそれがある。

全車両、高輝度放電灯式前照灯のインバータおよびイグナイタ（点灯装置）を対策品と交換する。

識別：キャンペーンステッカーに「941R、日付（西暦・月・日の順）、ワークショップスタンプ」を記入し、スペアタイヤ収納部左側面に張付ける。
