## 改善箇所説明図

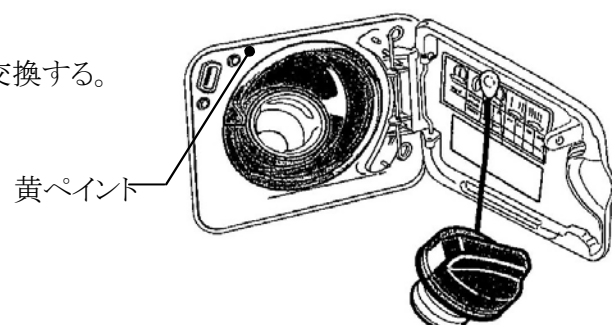
燃料ポンプ上部のパイプ部の材質が不適切なものがあるため、経年による影響および使用環境の影響が伴うことにより、当該パイプ部に亀裂が生じることがある。そのため、最悪の場合、燃料が漏れるおそれがある。

全車両、燃料ポンプを点検し、対象のものは良品と交換する。

燃料給油口上部に黄色ペイントを塗布する。
