## 改善箇所説明図

F650GS

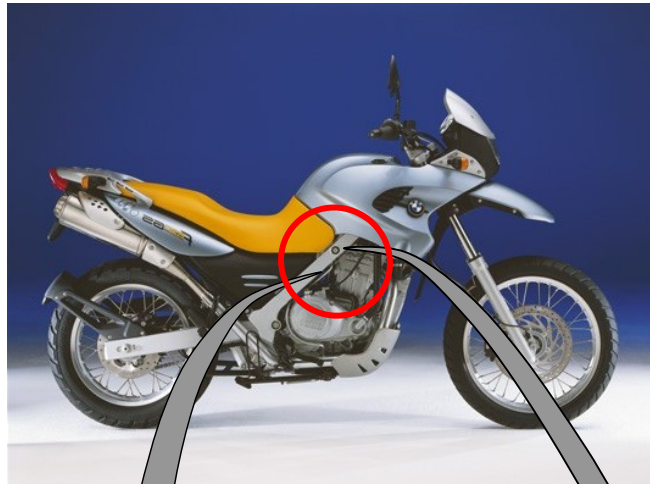
メインハーネスの取り回しが不適切なため、当該ハーネスが液圧式リアサスペンション調整装置のボルトの先端またはフレームの溶接部のバリと干渉する場合があります。そのままの状態で使用を続けると、ハーネスの一部が損傷・短絡し、最悪の場合、エンジンが停止するおそれがある。

全車両、当該ハーネスの取り直しを変更するとともに、損傷している場合は補修する。
