## 改善箇所説明図

F800GS

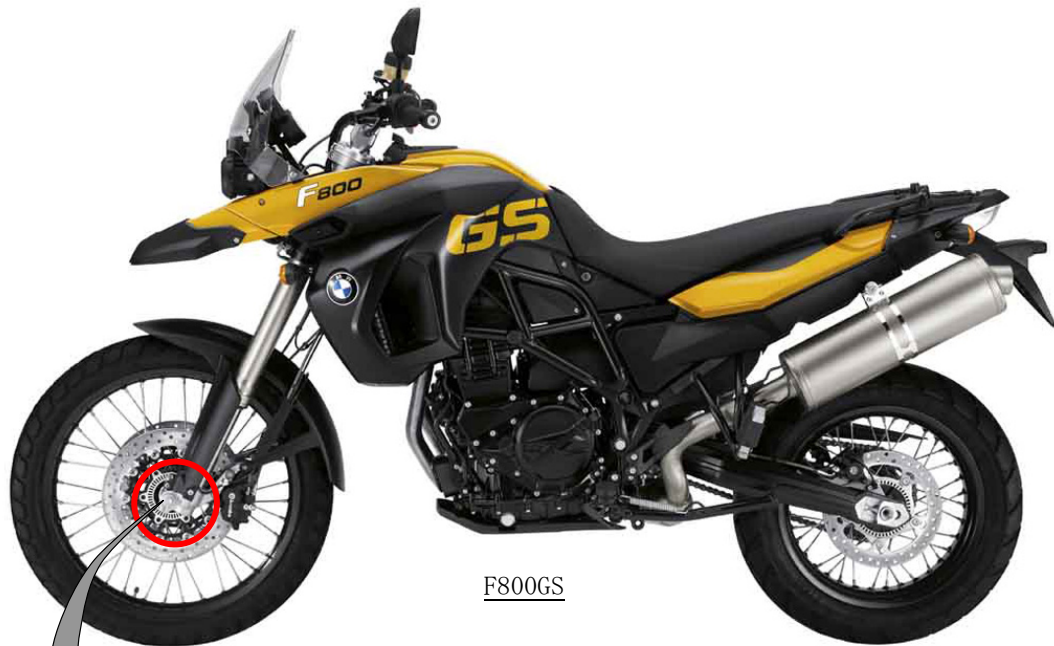
- ① アクスルランプボルト（左右各 2 本）
- ② 固定ナット
- ③ フロントアクスルシャフト
- ④ カラー

フロントアクスルシャフトの厚みが不足しているものがあり、フロントホイールに過大な負荷がかかると当該シャフトに亀裂が発生する場合があります。そのため、そのまま使用を続けると、当該シャフトが折損し、最悪の場合、転倒するおそれがある。

全車両、フロントアクスルシャフトを良品に交換する。

固定ナット上に白ペイントマークを付ける(図示とおりに)
