# 改善箇所説明図

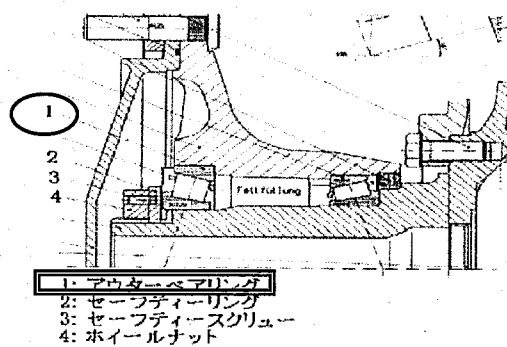
クレーン用台車の従動軸に備えられている、ハブアウターベアリングにおいて、製造時の熱処理不良により、強度が不足しているため、当該ベアリングが破損する場合がある。そのため、そのままの状態で使用を続けると、車輪のロックや脱落により走行不能になるおそれがある。

注:   は、交換部品を示す。

全車両、当該ベアリングを良品に交換する。
