## 改善箇所説明図

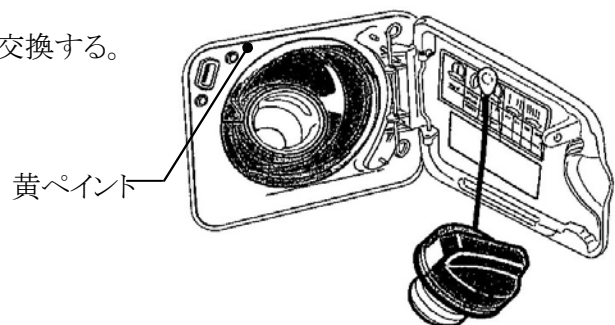
燃料ポンプ上部の材質が不適切なため、経年および使用環境の影響により、当該ポンプ上部フランジ内パイプ部に亀裂が生じることがある。そのため、最悪の場合、燃料が漏れるおそれがある。

注:  は交換部品を示す。

全車両、燃料ポンプを点検し、対象のものは対策品と交換する。

燃料給油口上部に黄色ペイントを塗布する。
