## 改善箇所説明図

### 基準不適合発生箇所 リアホイール

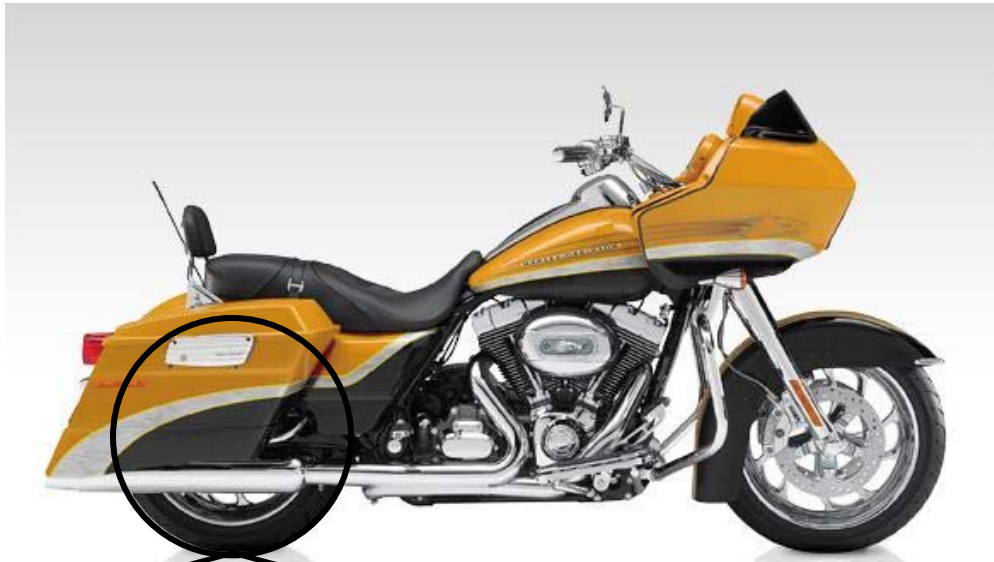
リアホイールにおいて、熱処理が不適切なため、当該ホイールのハブの内側に亀裂が入るものがある。そのため、そのままの状態で使用を続けると、ハブが破損し車両の安定性を失い、転倒するおそれがある。

全車両、当該ホイールを点検し、該当するものは良品に交換する。

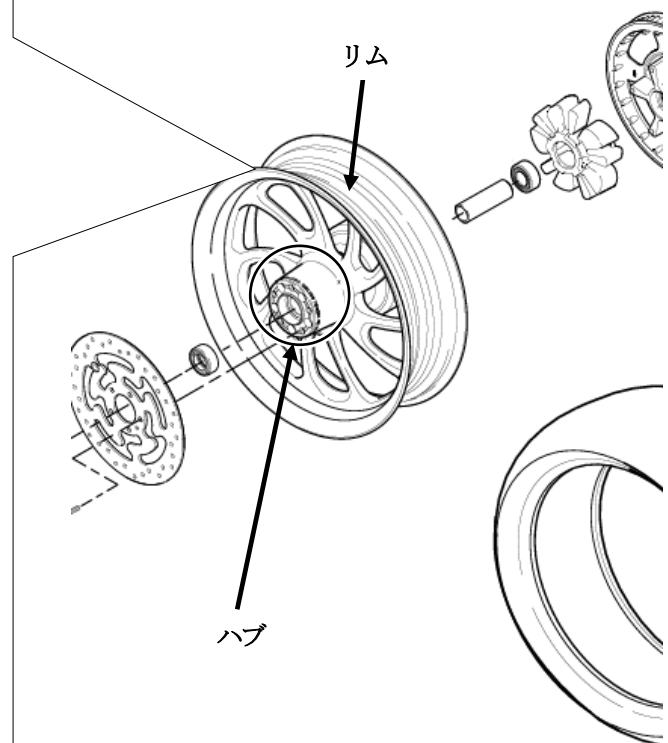
対策後

注：   は、交換・取付部品を示す。
