# 改善箇所説明図

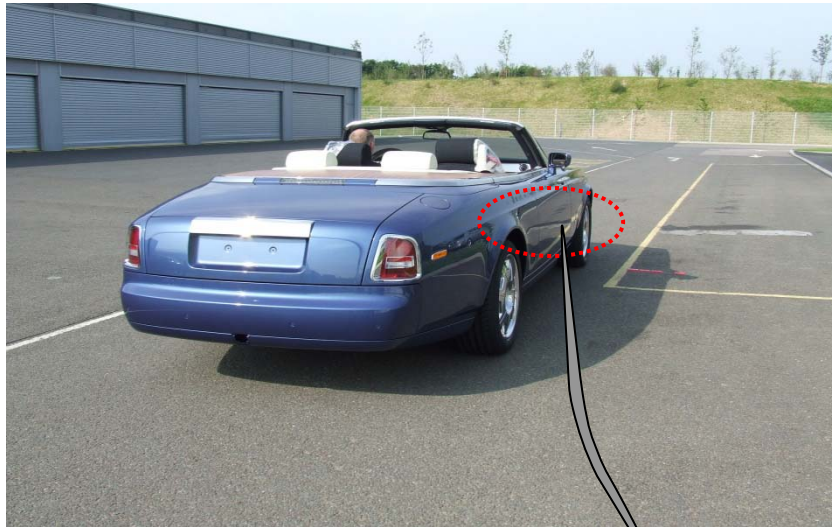
アクセルペダルモジュール

## 基準不適合発生箇所

アクセルペダルモジュールの取り付けブラケットにおいて、当該モジュールを組み付けるためのフックの強度が不足しているため、アクセルペダルを強く踏み込むと当該フックが変形することがある。そのため、そのまま使用を続けると当該モジュールのペダル部分に捻じれが生じ、アクセルペダルを最大まで踏み込んだ場合、アクセルペダルが戻らなくなるおそれがある。

全車両、取り付けブラケットを対策品と交換する。

識別：作業完了車には、前左ストラット タワー上部へ、黄色ペイントマークを塗布する。
