## 改善箇所説明図

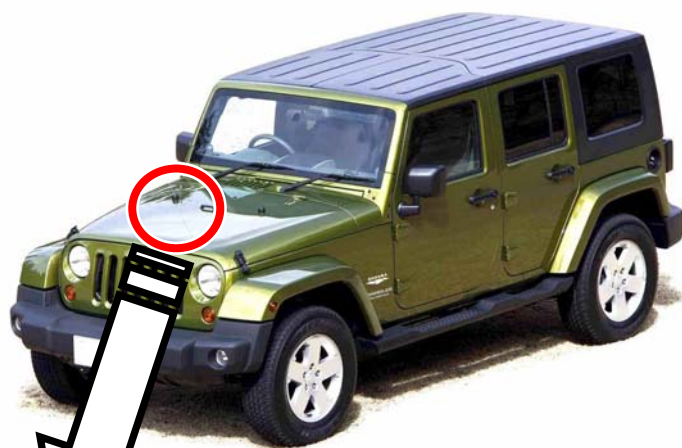
エンジンルーム内にある、マスタ・シリンダと油圧コントロールユニット(HCU)をつなぐ「プライマリ・ブレーキ配管」において、HCU側配管の接続端部の形状が不適切なため、接続部の密着が不十分なものがある。そのため、そのまま使用を続けると、当該接続部よりブレーキ液が漏れ、制動力が低下するおそれがある。

全車両、プライマリ・ブレーキ配管を良品と交換する。

識別 : エンジンルーム内のHCU上部にある「プライマリ・ブレーキ配管」に黄色ペイントを塗布する。
