# 改善箇所説明図

## 不具合の内容

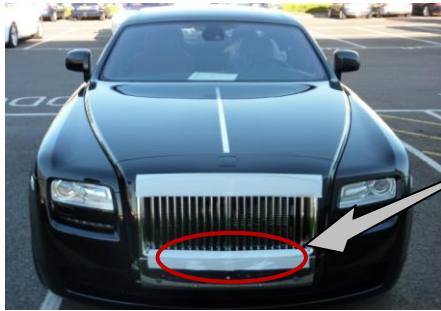
## 不具合発生箇所

前グリル後方、  
エンジン前方  
下部のパワー  
ステアリング  
装置

ギヤボックス側油圧ホースにおいて、端部パイプと油圧ポンプ側ホースと連結するためのフランジを、半田付けしていた。この半田付けに不適切なものがあった。

パワーステアリング装置のギヤボックス側油圧ホースにおいて、油圧ポンプ側ホースと連結するためのフランジの半田付けが不適切なものがある。そのため、当該部分よりオイルがもれ、ハンドル操作が重くなるおそれがある。

ギヤボックス側油圧ホースにおいて、端部パイプと油圧ポンプ側ホースと連結するためのフランジを、溶接に変更した。但し、接合部面は次工程にてメッキされるため外部からは見えない。

対象車両のギヤボックス側油圧ホース一式を対策品と交換する。

識別：当該パイプの対策部分のブラケットに黄色ペイントを塗布する。
