## 改善箇所説明図②

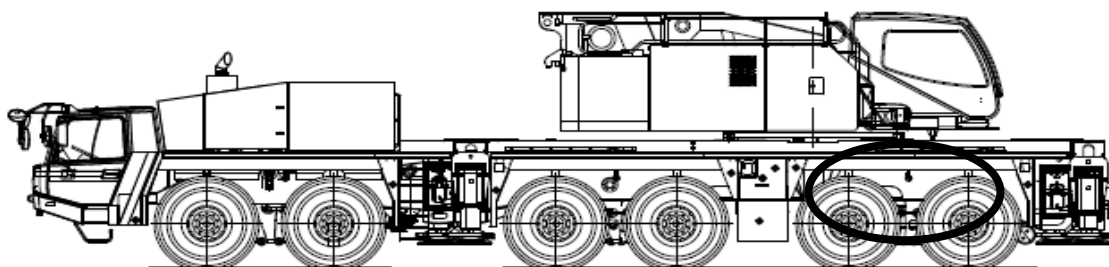
基準不適合箇所

4 連ソレノイドバルブ

O リング  
を追加

ソレノイドコイル断面

②車軸が6軸あるクレーン用台車のステアリング装置において、後軸ステアリングの操舵を制御する4連ソレノイドバルブにおける防水対策が不十分であるため、雨水が浸入し錆びて腐食するものがある。そのため、そのままの状態で使用を続けると、当該バルブが作動なくなり、複数ある後軸の一部のステアリングの操舵が固定され、最小回転半径が12mを超えるおそれがある。

②：6軸の全車両、4連ソレノイドバルブを対策品に交換する。
