## 改善箇所説明図

### 基準不適合発生箇所

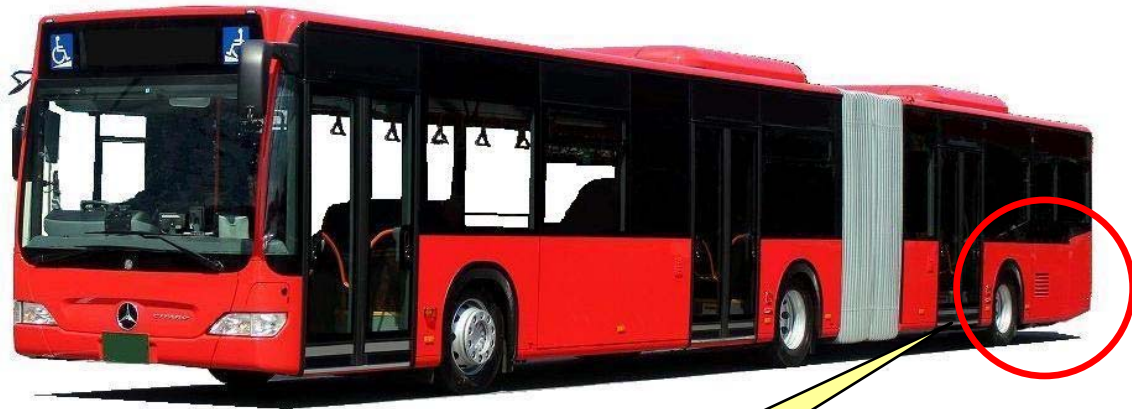
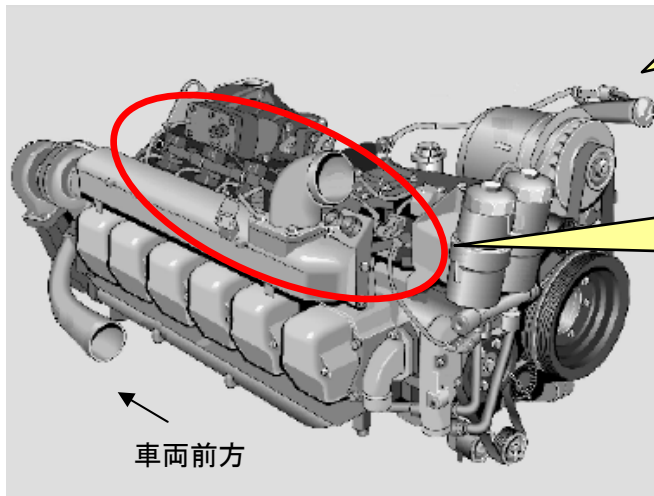
燃料リターンパイプ

制振ダンパー：6ヶ所

高圧燃料噴射パイプ  
：6本

制振ダンパー  
取付金具

連節バスの原動機において、高圧燃料噴射パイプの強度が不足しているため当該パイプに亀裂が入り、燃料が漏れるものがある。そのため、そのままの状態で使用を続けると、最悪の場合、火災に至るおそれがある。

全車両、高圧燃料噴射パイプを対策品に交換するとともに、制振ダンパーを追加する。また、制振ダンパーの追加に伴い、制振ダンパーの取付金具を装着し、燃料リターンパイプを対策品と交換する。

識別：作業完了車には、車両左後方点検リッド裏に「HB118」の文字が記載された白黄色のシールを貼付ける。
