## 改善箇所説明図

リヤ・ドライブシャフト

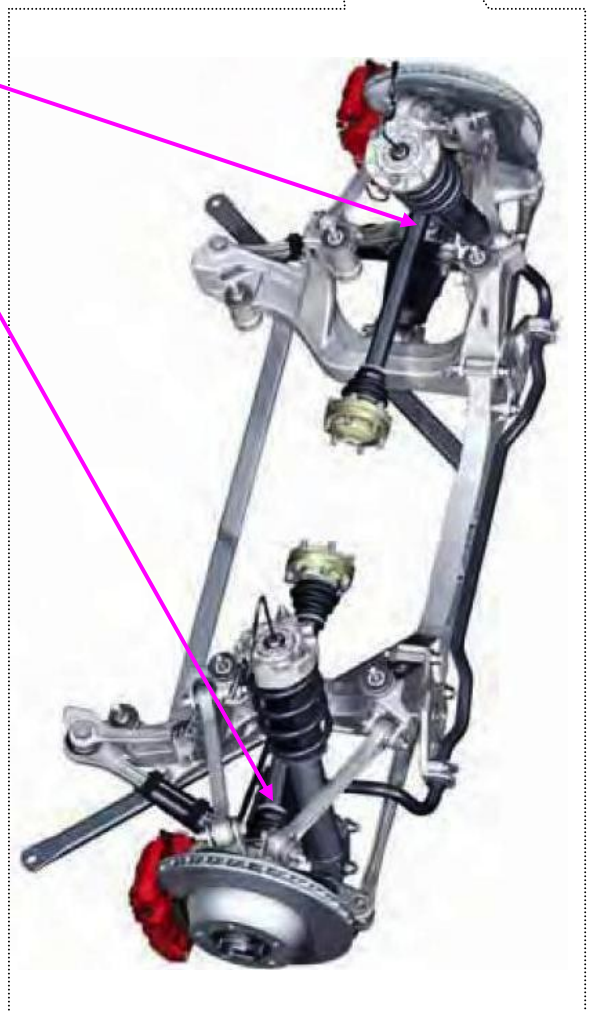
### 不具合発生箇所

マニュアルトランスミッション付車両のリヤ・ドライブシャフトのホイール側ジョイント部のインナ・レースにおいて、製造時の温度管理が不適切であったため、強度が不足しているものがある。そのため、急激な発進等を行った場合に、当該インナ・レースが破損し、ホイールへの動力伝達が行えないおそれがある。

全車両、リヤ・ドライブシャフトを交換する。
