## 改善箇所説明図

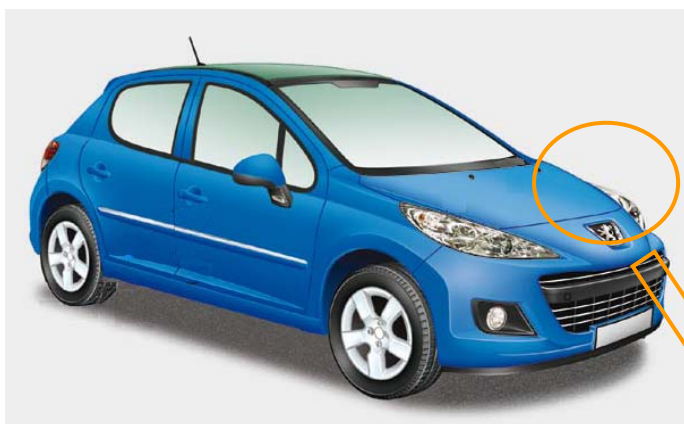
注：  は交換部品を示す

エンジンルーム内のエンジンヒューズボックスにおいて、車両製造工程で電源供給配線の固定端子を過大なトルクで締め付けたものがある。そのため、そのままの状態で使用を続けると、固定端子が破損して接触不良を起こして、エンストし、再始動ができなくなるおそれがある。

全車両、エンジンヒューズボックスを交換し、電源供給配線の固定端子を正規のトルクで締め付けする。

対策済車両にはエンジンヒューズボックス上部に黄色のマーキングを実施する。
