# 改善箇所説明図

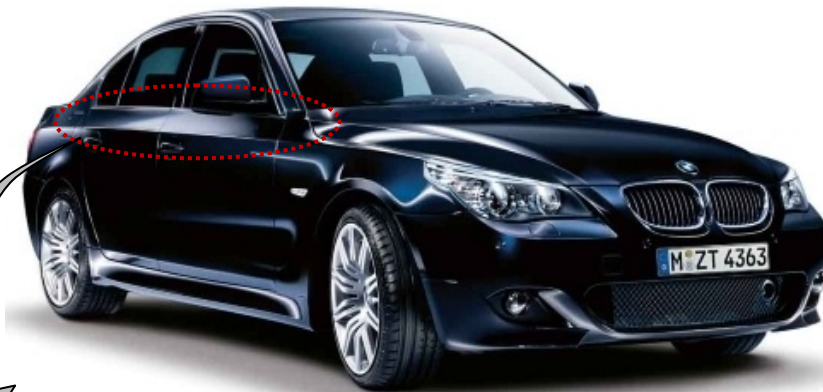
図：左ハンドル車

バッテリー プラス ケーブルの絶縁固定体

トランクルームのフロアパネル下にあるバッテリープラスケーブルの絶縁固定体において、プラスチックロックの挿入が適切ではなかったため、振動等の影響により、絶縁固定体の車体への固定が緩むおそれがある。

その場合、接触不良または絶縁不良により電装系システムに十分な電力が供給されず、エンジンが停止し再始動できなくなる可能性がある。また、接点間での放電によりバッテリープラスケーブルが熱を持ちトランクルームのフロアパネルが焦げることがあり、最悪の場合、車両の火災に至るおそれがある。

全車両、当該絶縁固定体の取り付けを点検し、必要な場合は適切に取り付けし直す。

作業完了車は、バッテリー ターミナル カバーが白色である。
