## 改善箇所説明図

### 基準不適合発生箇所

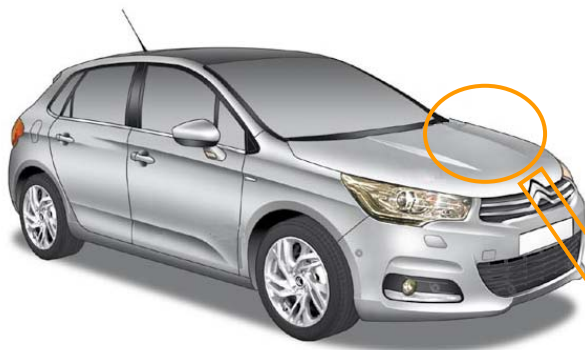
は点検・交換部品を示す。

エンジンヒューズボックス

エンジンルーム内のエンジンヒューズボックスにおいて、車両製造工程で電源供給配線の固定端子を過大なトルクで締め付けたものがある。そのため、そのままの状態で使用を続けると、固定端子が破損して接触不良を起こして、エンストし、再始動が出来なくなるおそれがある。

全車両、当該接続部の締め付けトルクを確認し、過大なトルクで締め付けられていた場合、エンジンヒューズボックスを交換し、電源供給端子を正規のトルクで締め付けする。

対策済車両にはエンジンヒューズボックス上部に黄色のマーキングを実施する。
