# 改善箇所説明図

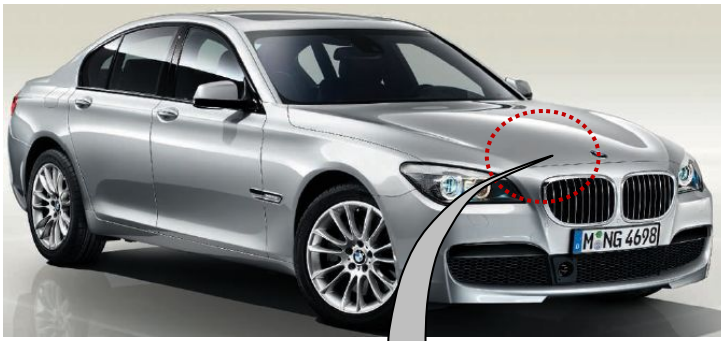
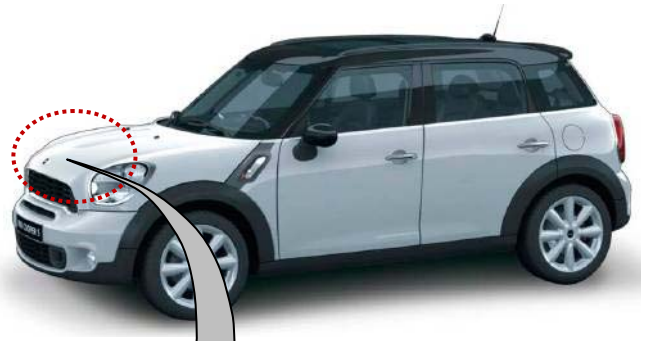
図：左ハンドル車

ターボ チャージャー用  
補助クーラント ポンプ

ターボチャージャーを冷却するための電動補助クーラントポンプにおいて、ハウジングの製造工程が不適切であったため、ハウジングに亀裂が生じることがある。その場合、亀裂からクーラントや湿気が浸入することにより回路がショートし、プラグ接続部が焦げ付き、最悪の場合、車両の火災に至るおそれがある。

全車両、電動補助クーラント ポンプを良品と交換する。

作業完了車には、左ストラット タワーに赤色ペイントを塗付する。
