# 改善箇所説明図

基準不適合箇所  
EPS（電動パワー ステアリング）

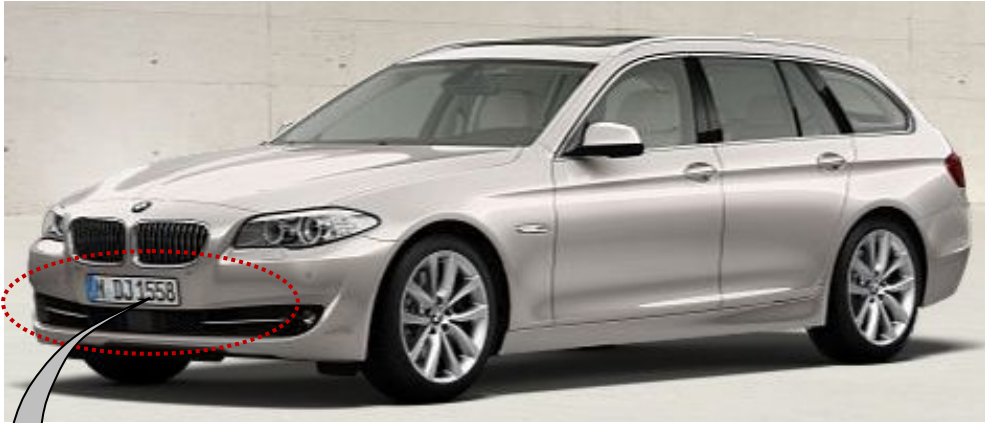
図：左ハンドル車

電動パワー ステアリングにおいて、コントロール モジュール（制御装置）の回路基板の一部構成部品の製造が不適切なため、回路に不具合を生じる。この場合、警告灯（パワーアシスト低下）が点灯するとともに、パワー ステアリングのパワー アシストが急に失われ、ハンドルが重くなる。

全車両、当該パワー ステアリングを良品と交換する。

作業完了車には、左ストラット タワーに黄色ペイントを塗布する。
