## [改善箇所説明図]

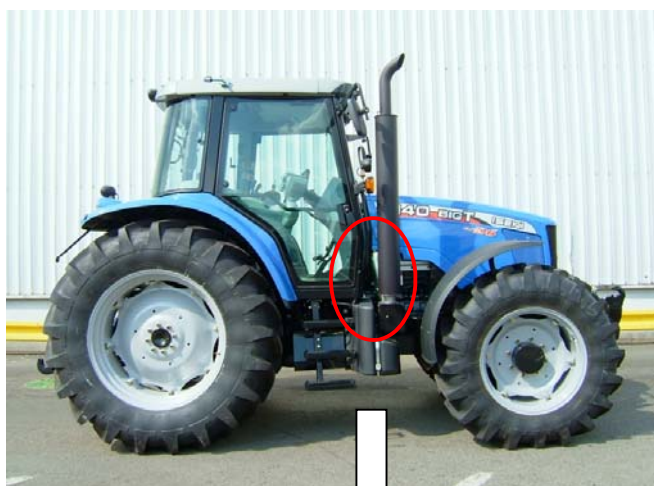
### 不具合発生箇所

原動機のスタータ端子とバッテリー間の電源配線の配素が不適切なため、当該配線が車体フレームとトランスミッションケースの隙間に挟まれているものがある。そのため、そのまま使用を続けると、当該配線のカバーが損傷して短絡をおこし、バッテリーからの大電流がアイソレータ（電源遮断装置）に流れ、配線とアイソレータ端子部が焼損し、最悪の場合、火災に至るおそれがある。

全車両、電源配線とアース配線の配素を変更し、ハーネスバンドでアース配線と結束する。

配線の配素変更、ハーネスバンド追加で識別する。
