# 改善箇所説明図

トランスミッションのインพุット  
シャフトのシーリング

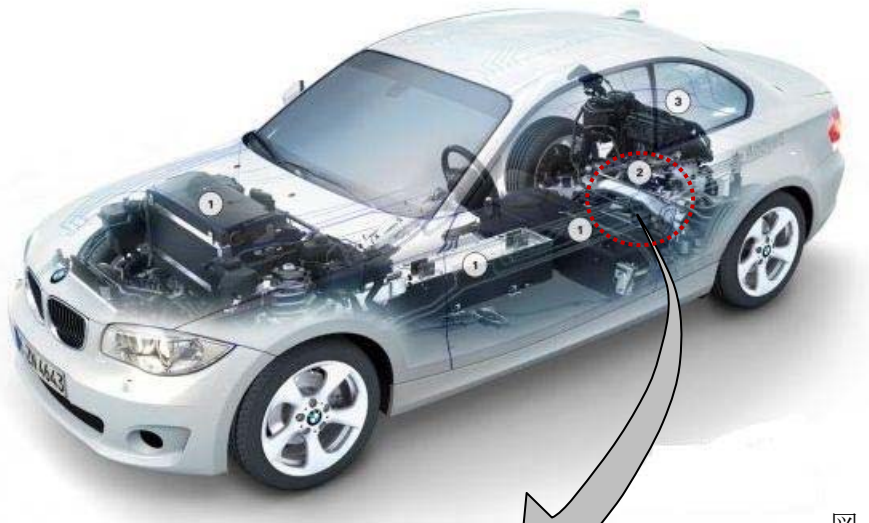
図：左ハンドル車

電気自動車において、電気モーターの駆動トルクを伝達するトランスミッションのインพุットシャフトのシーリングが不適切なため、グリースが漏れるおそれがある。その場合、インพุットシャフトの潤滑不足によりスプラインが摩耗し、電気モーターとトランスミッションの嵌合が悪くなり、最悪の場合は走行不能となる。

全車両、当該シーリングを対策品と交換する。
