## 改善箇所説明図

S1000RR

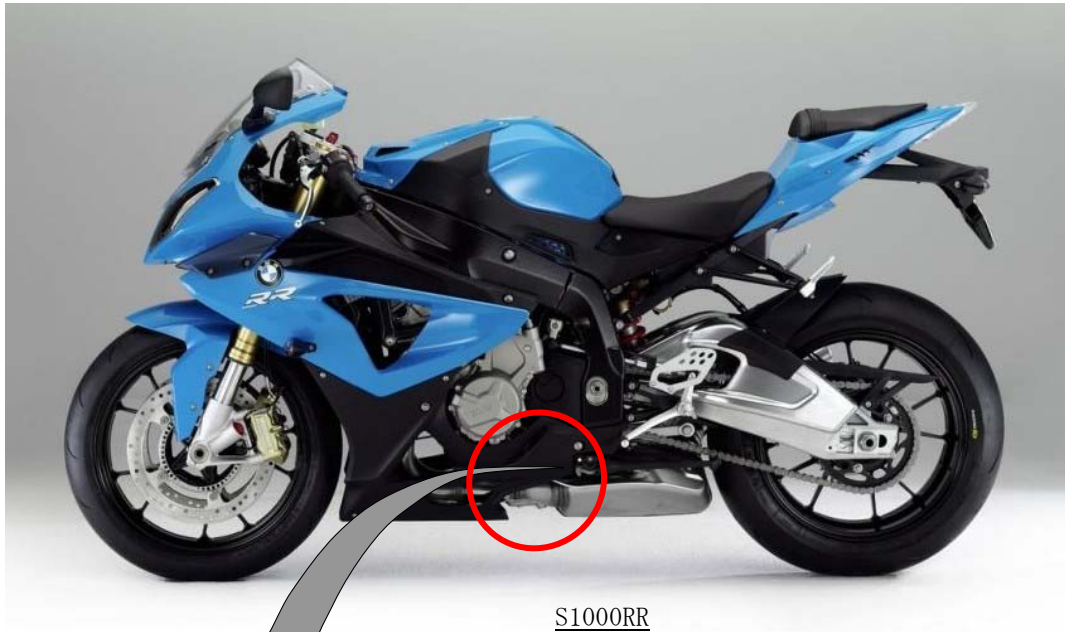
①：サイドスタンド

②：取り付けボルト

サイドスタンド取り付け部において、フレーム側、ブラケット側のねじ山及び接触部分の洗浄が不適切なため、除去されなかった油分の影響により取り付けボルトが緩むことがある。そのため、そのままの状態で使用を続けると、サイドスタンド使用時に車両が倒れるおそれがある。

全車両、フレーム側、ブラケット側のねじ山及び接触部分を洗浄し、新品の取り付けボルトに交換する。なお、ねじ山が損傷している場合には、ねじ山を修復する。
