## 改善箇所説明図

C600Sport

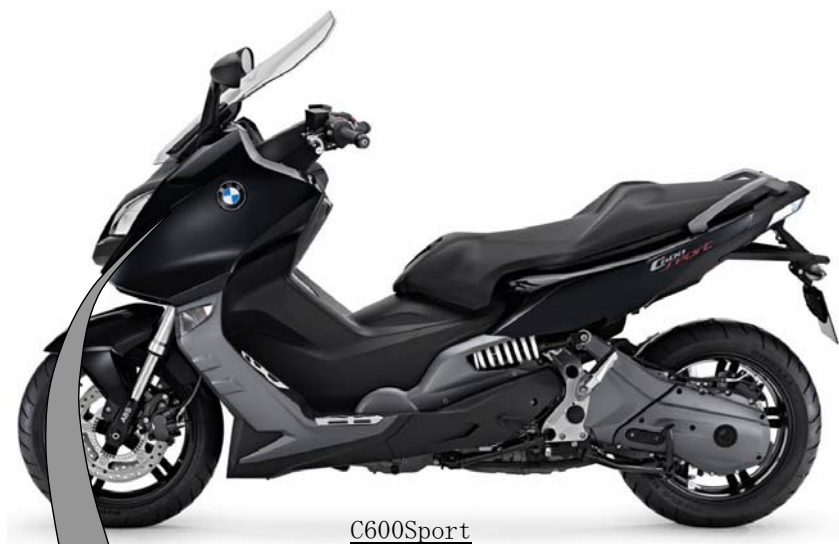
写真は対策対象部品装着車

スナップロック

フロントサイドパネルにおいて、固定しているスナップロックの硬度が不適切なため、高速走行時（＞160 km/h）に緩むことがある。そのため、そのままの状態で行くと、サイドパネルが脱落するおそれがある。

全車両、左右のスナップロックを対策品へ交換する。

スナップロック上のボディパネルに白ペイントマークを付ける（図示とおり）
