## 改善箇所説明図

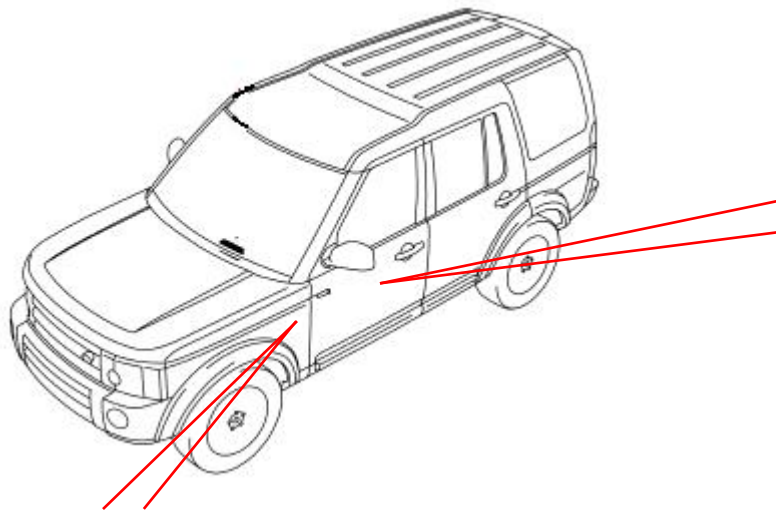
助手席シート

①②カメラモジュール

基準不適合発生箇所

- ① 直前直左カメラを含む全5箇所のカメラ画像表示を制御するカメラモジュールにおいて、回路基板の表面処理が不適切なため、当該基板に生成物が生じることで回路短絡が発生し、カメラ画像を表示せず、直前直左の障害物を確認できないおそれがある。
- ② カメラモジュールのカメラシステムソフトウェアにおいて、起動電圧の設定が不適切なため、エンジン始動時等で車両バッテリー電圧が低い場合、カメラシステムが起動せず、直前直左の障害物を確認できないおそれがある。

- ① 対策品の回路基板を使用したカメラモジュールと交換する。
- ② カメラシステムソフトウェアを対策ソフトウェアに変更する。
- ③ 回路短絡検知ソフトウェアを対策ソフトウェアに変更する。
